# VÅR VARDAG - DITT MUSEUM

## Underhållet av en tradition

*Skansens nya majstång*

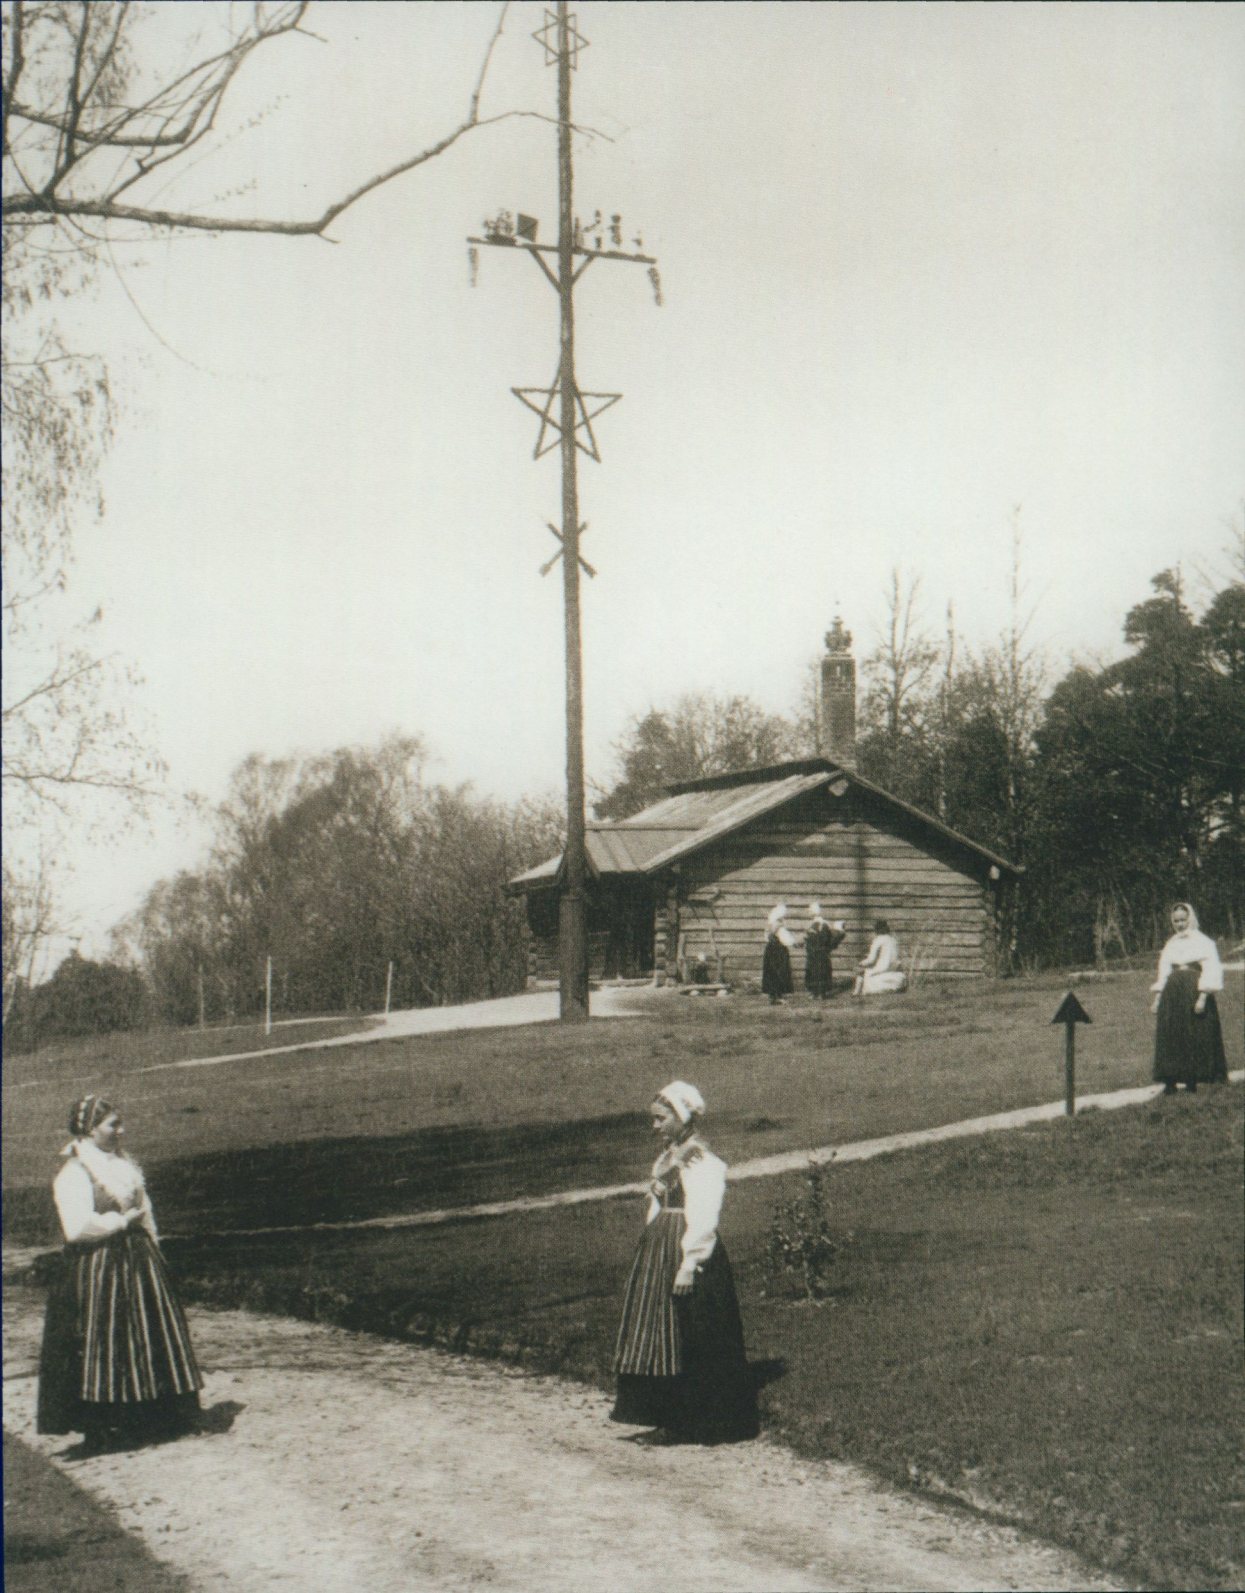
Skansens majstång  
på 1890-talet. Foto:  
Axel Lindahl, Nor-  
diska museets arkiv  
(NMA.0036452).

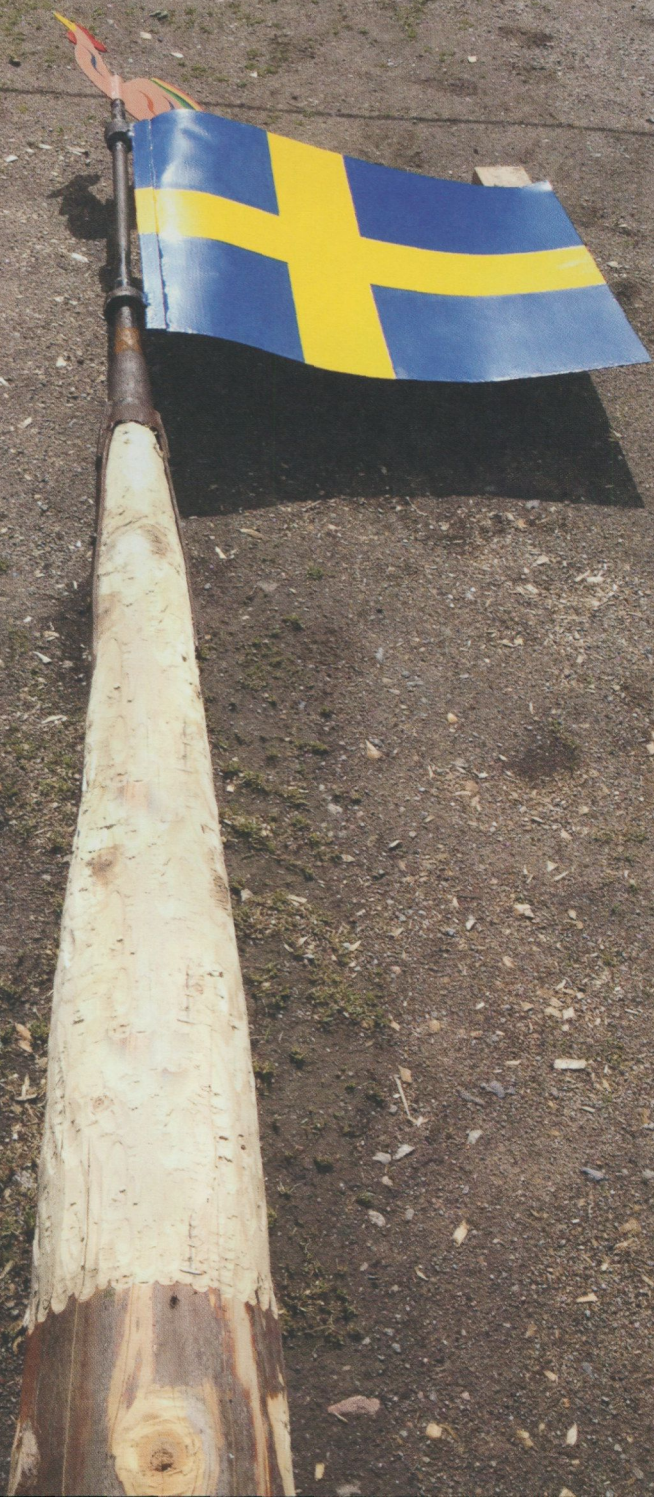
Renoverad flagga  
i topp. Foto: David  
Fucik, Skansen.

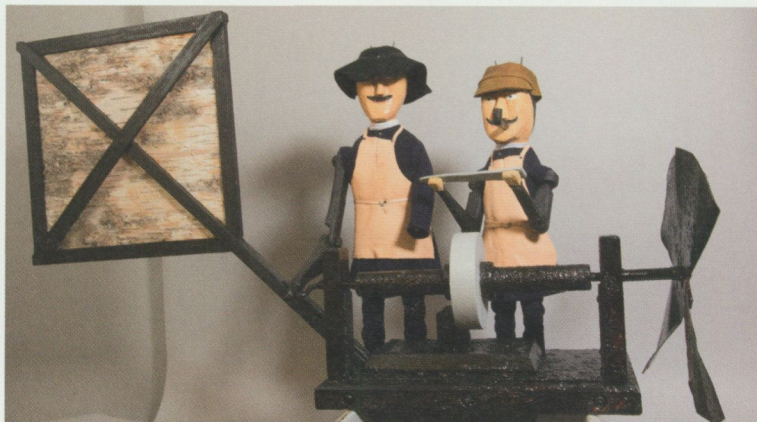
Två män vid en slipsten. Foto: Tomas Wiedersheim-Paul, Skansen.

Figurerna på stängens armar – spelemän, dalkulla, en karl med ett nubbeglas och flaska och två män vid en slipsten – renoverades

av Skansens Bygg- och fastighetsavdelning och fick nya kläder av Skansens klädkammare. Skansens snickare passade in den nya stängen i fästet och fäste utsmyckningarna. Park- och trädgårdsavdelningen klädde stängen och allt kunde resas till midsommar även det här året. Traditionen var räddad.

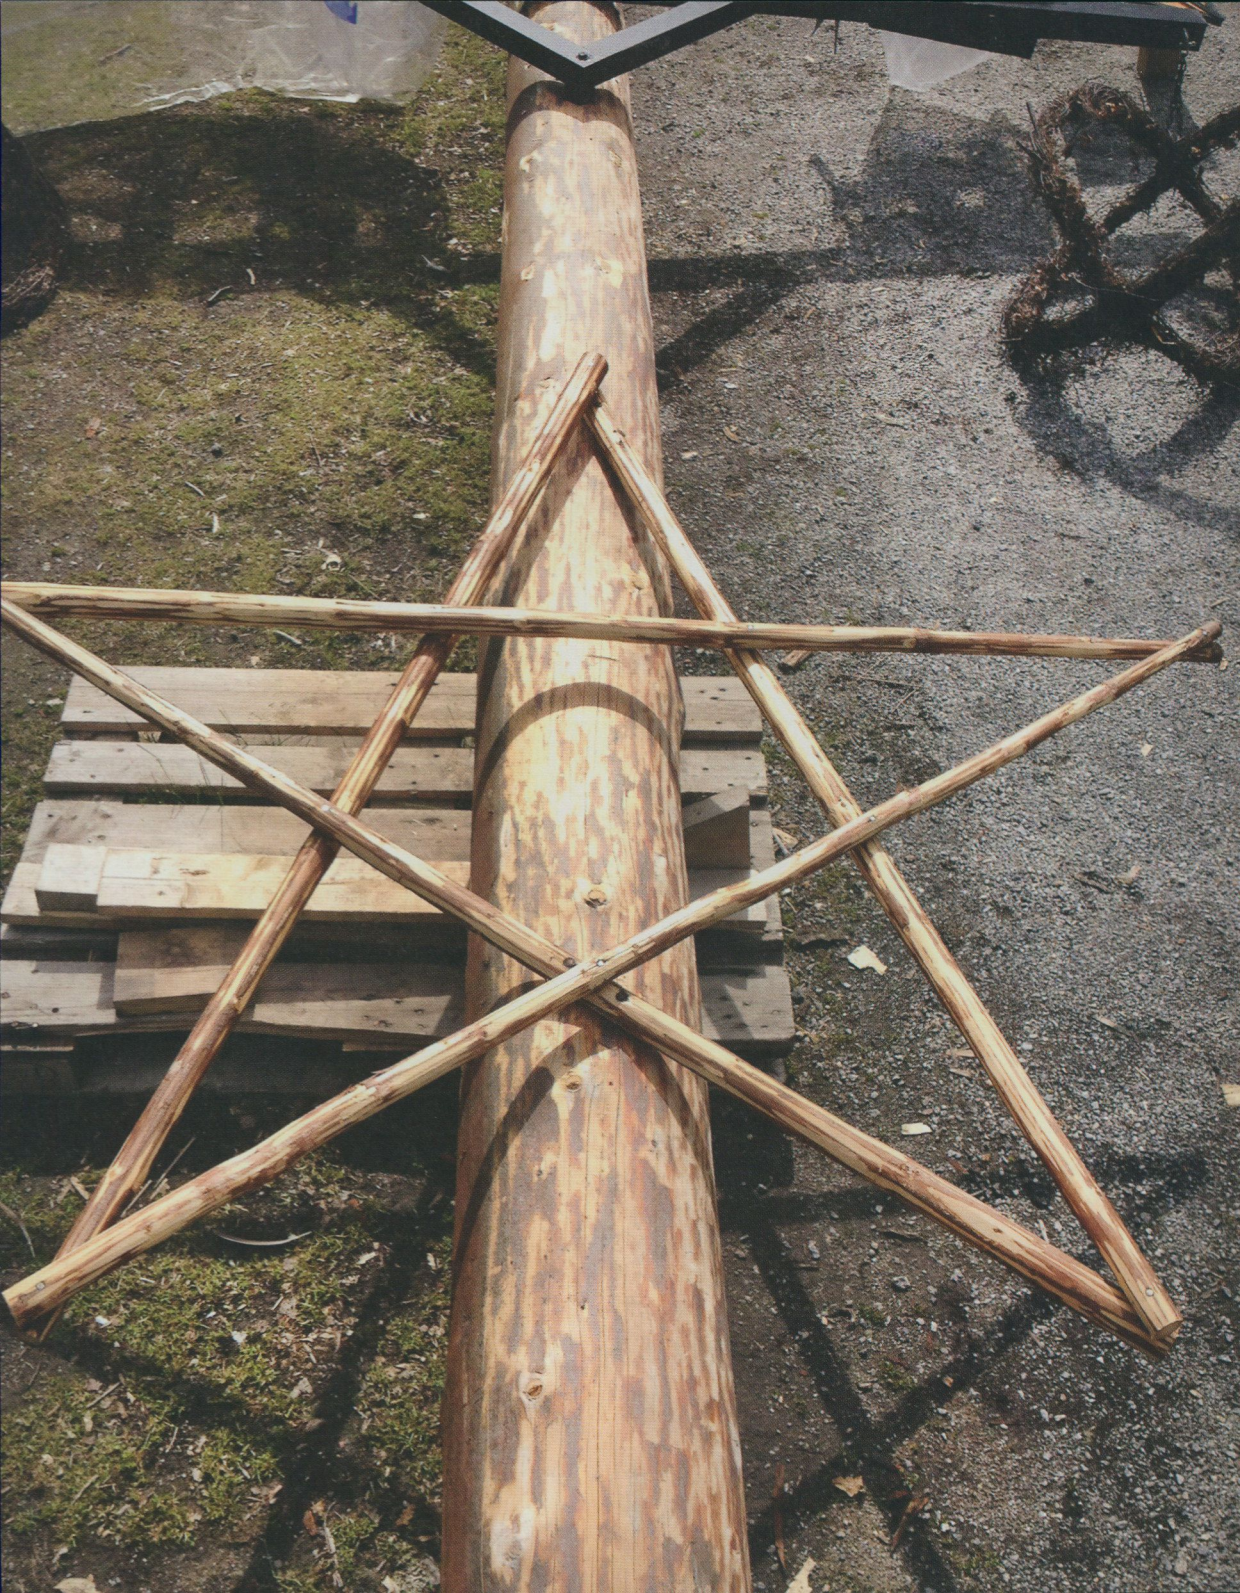
Nyrenoverade  
figurer kom på  
plats sommaren  
2017. Foto: Anders  
Carlsson.

Stjärna tillverkad  
av Olof Appelgren,  
snickare på Skansen.  
Foto: David Fucik,  
Skansen.
