# FATABUREN

NORDISKA MUSEETS OCH  
SKANSENS ÅRSBOK

## Byggnadsvård på Julita gård

#### *The maintenance and restoration of buildings at Julita*

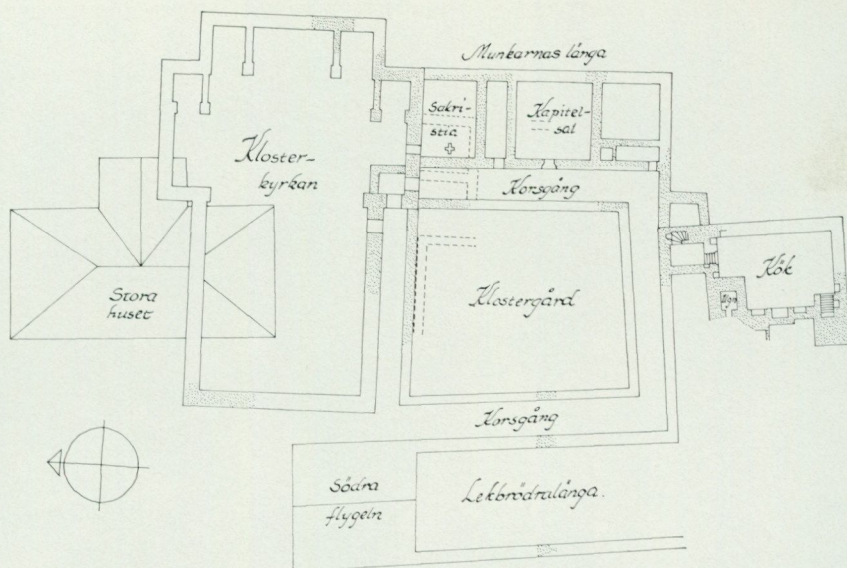
1. Situationsplan  
över Julita klost-  
ers läge i förhållande  
till herrgårdsan-  
läggningen. Pricka-  
de partier avser  
murar som utgrävt.  
Kyrkan sluter klos-  
terfyrkanten i norr.  
Schakten är åter-  
fyllda 1974. Plan-  
skiss av Ralph  
Edenheim.

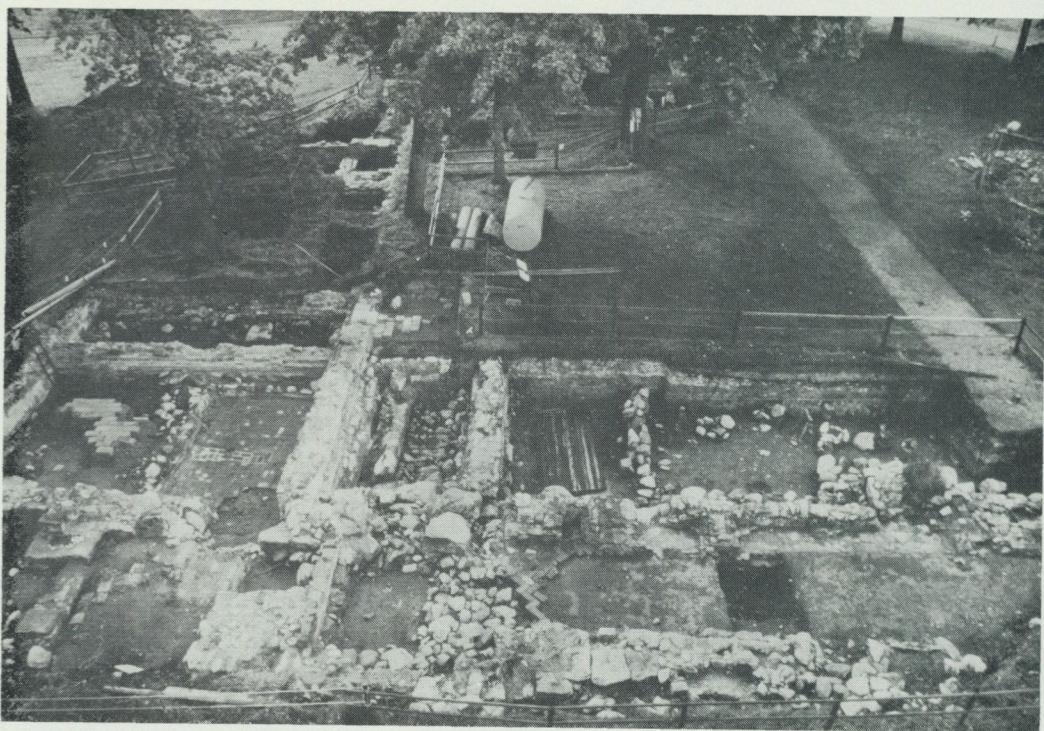
2. Julita kloster.  
Översiktsbild från  
norr över fram-  
grävda partier, ne-  
derst kyrkan, t v  
sakristian och i  
bildens mitt kors-  
gång och del av  
klostergården. I  
bakgrunden skim-  
tar de utgrävda  
delarna av kapitel-  
sal och sydlänga.  
Foto Ralph  
Edenheim 1974.

Klostret visade sig vara beläget under den sydöstra delen av nuvarande herrgårdsanläggningen. Kyrkan ligger under nuvarande manbyggnaden på klausurens norra sida. Nuvarande södra flygeln är en del av den forna västlängan i klostret och består till stor del av medeltida murverk. Vid utgrävningarna, som vintertid företogs i tält, blottades delar av kyrkan,

delar av östlängan (med sakristian), norra, östra och södra delarna av korsgången, ekonomitrymmen i syd-längan — bl. a. ett magnifikt kök med trappor — samt murar tillhörande västlängan söder om nuvarande södra flygeln. Från 1200-talet och framåt är anläggningen uppförd i tegel. Till storleken kan klausuren jämföras med Alvastra, Varnhem m. fl. munkkloster av cistercienserorden.

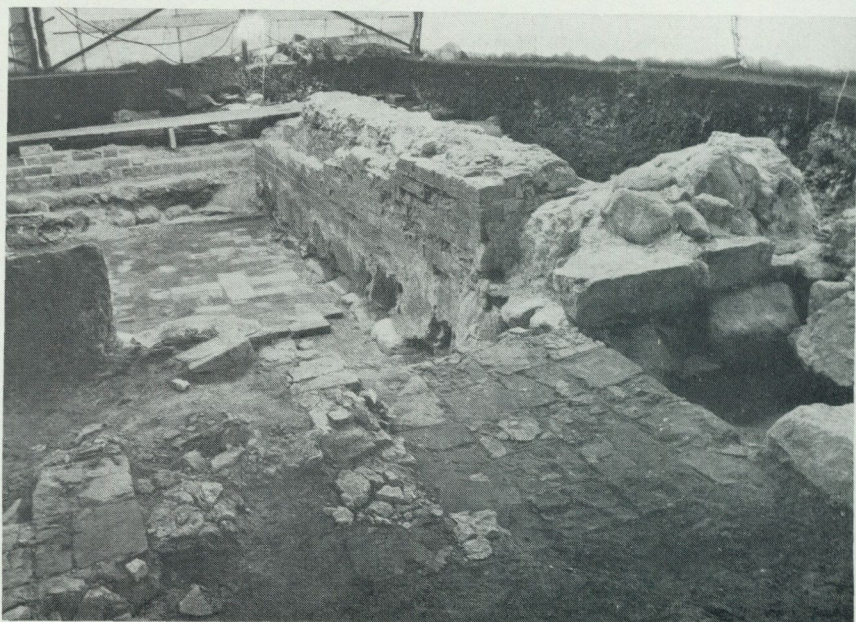
3. Från utgräv-  
ningen av Julita  
kloster. Kyrkans  
södra transept sett  
mot söder, närmast  
kameran transeptets  
golvtegel. Längre in  
i bilden t v syns  
sakristian med ett  
infällt sandstens-  
kors i golvet. Foto  
Ulla Wäger 1973.

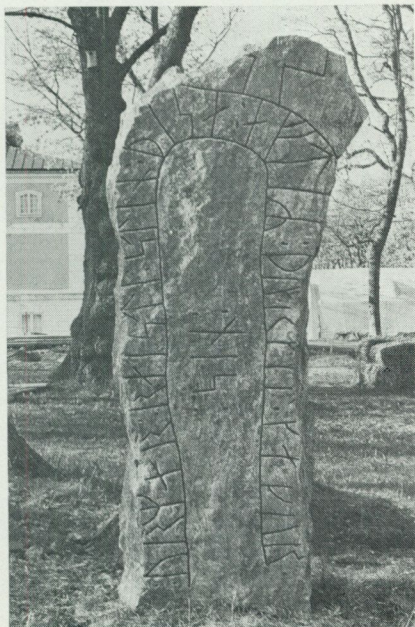
4. Runsten påträffad vid grävningar 1972 som tröskelsten i klosterkyrkans sydportal. Den är huggen på 1050-talet och skadad vid inläggningen i klosterkyrkan. Överst syns en del av ett kristet kors. Inskriptionen lyder i nutida språkbruk: "Ormar reste stenen efter Torkel fader sin." Stenen är nu upprest i parken — man skymtar manbyggnadens södra gavel och ett av utgrävningsfälten. Foto Runverket. ATA.

Klostergrävningen gav forskningen och publiken en extra present. Ty som tröskelsten i klosterkyrkans sydportal påträffades en ståtlig runsten från 1000-talets mitt. Den har gett oss namnen på de äldsta kända inbyggarna i Julita: Ormar och Torkel. Stenen lyftes av riksantikvarieämbetet ur klosterkyrkan och är nu rest utan-

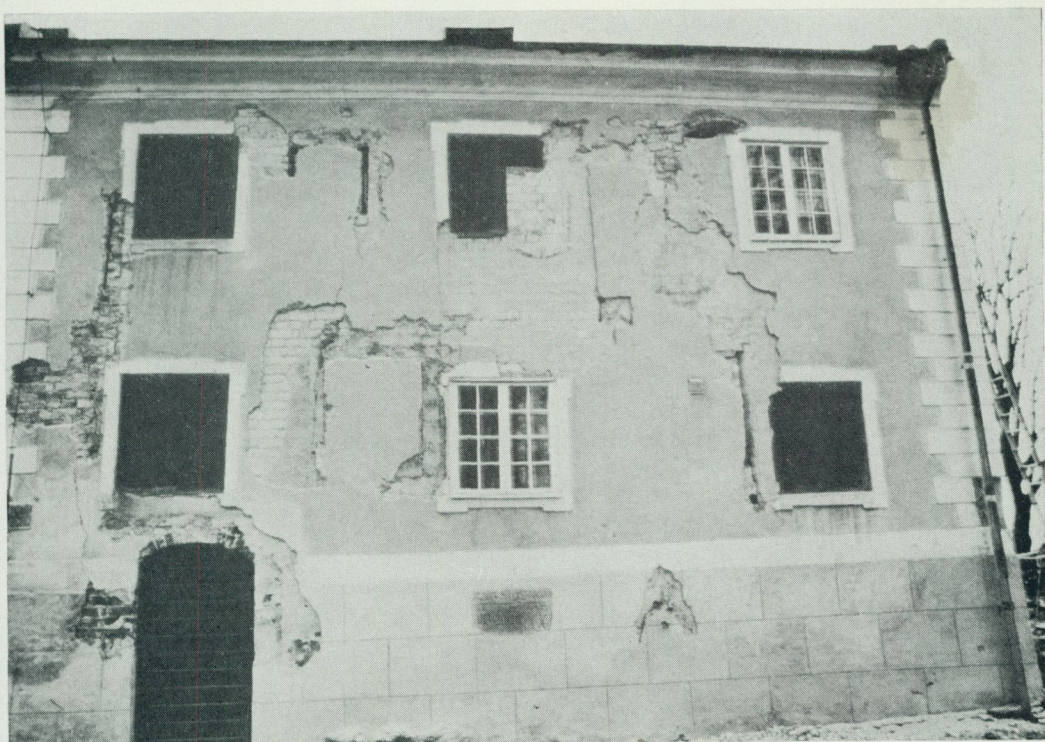
5. Köksflygelns västfasad under fasadenovering. Bomma putspartier har knackats ner och blottat murverk och fönsteröppningar från medeltid och 1600-tal. En kraftig målad dekor från 1600-talet kom fram och ses tydligast kring källardörren nederst till vänster. Skarven för klosterlängans avslutning mot norr syns strax till vänster om de båda fönsterna. Kalkmålningsfragmenten är överslammade med kalkvatten. Putsen är utlagad med kalkbruk och fasaden är avfärgad, som tidigare, i gult och vitt med återställda blindfönster i brunt och svart. Vid avfärgningen har använts enbart kalkfärg. Foto R. E.

utröna murverkets ålder och företagna ombyggnader och avfärgningar av det medeltida huset dokumenterades. På västra fasaden påträffades flera medeltida fönsteröppningar och cistercienserklosters höjdmått kan nu diskuteras. En välbevarad puts från 1600-talets första fjärdedel blottades. På denna kunde dokumenteras omfattande och kraftfull yttre bemålning i rött av en art som är ytterst sparsamt bevarad idag i landet, men som på 1600-talet var en gängse dräkt för både profana och kyrkliga stenhus.

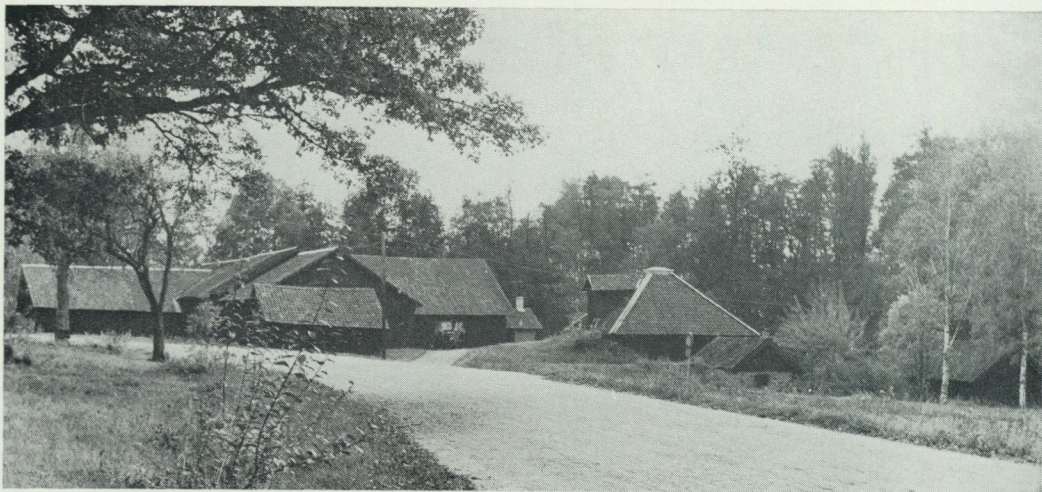
6. Julita gårds tegelbruk och kalkugn med bodar från norr. Vedboden, som revs 1961, har återuppbyggts i samma skick som tidigare. Alla byggnader har avfärgats i Falu rödfärg med borste. Foto Åke Grundström 1974.

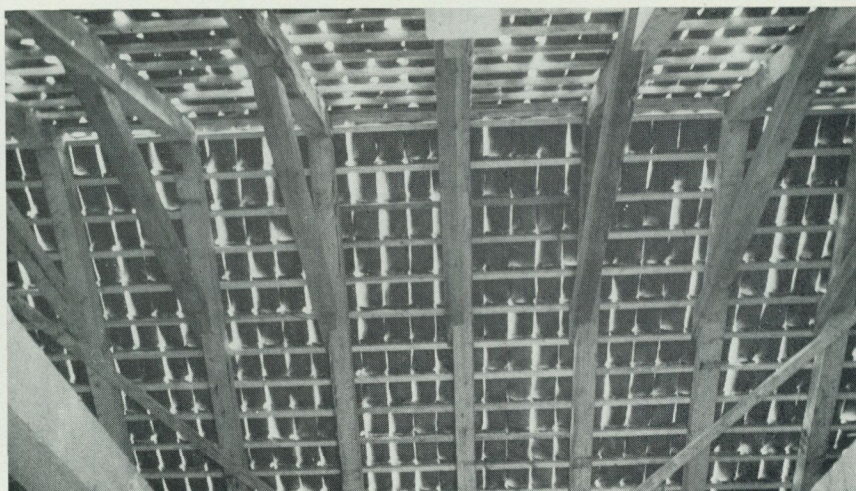
7. Torkladans tak  
i Julita tegelbruk.  
Avsiktligt är tak-  
täckningen gles för  
att medge största  
möjliga luftning.  
Trävirket har över-  
setts och trasiga  
enkupiga taktegel  
har utbytts. Foto  
Johan Åkerlund.

ett mycket dåligt skick. Den bärande timmerkonstruktionen i torkladan har grundligt reparerats och taken har omlagts. Invändigt har det skick återställts som rådde vid senaste driftstillfället 1932. Målsättningen vid arbetets utförande har varit dels att reparationen skulle ske så varsamt och osynligt som möjligt, dels att anläggningen skulle sättas i funktionsdugligt skick. Tegelbruket har dokumenterade anor på platsen från 1700-talets första hälft. Med hänsyn till att klostret byggts och byggts ut i tegel under hela medeltiden och att herrgårdens efterreformatoriska byggnadshistoria innehåller ständiga om- och nybyggnader — också i tegel — är det rimligt att som arbetshypotes antaga en tämligen obruten tegelslagaretradition på Julita gård från 1200-talet till 1932. Framtida arkeologiska undersökningar bör pröva saken.

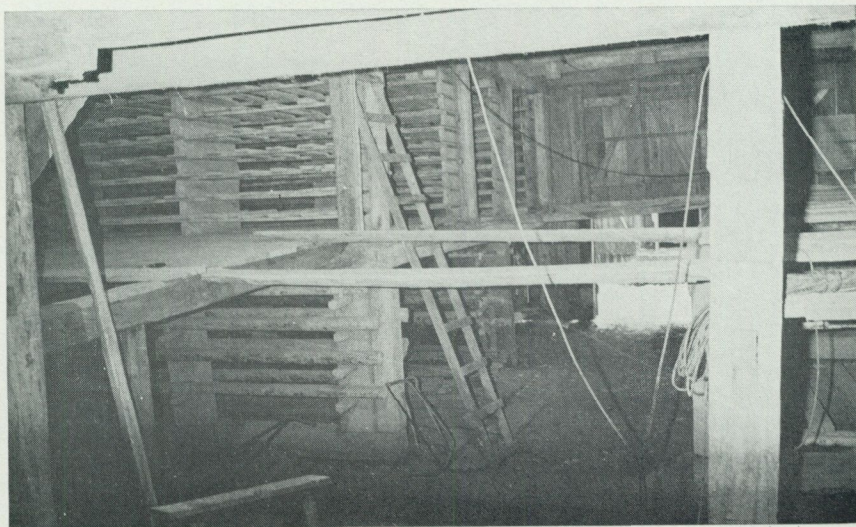
8. Torkställning för  
tegel i Julita gårds  
tegelbruk under  
pågående restaure-  
ring. Bärande virke  
i tak och golv som  
murknat under det  
otäta taket har er-  
satts. Nytt virke  
har slammats med  
lera. Foto Johan  
Åkerlund.

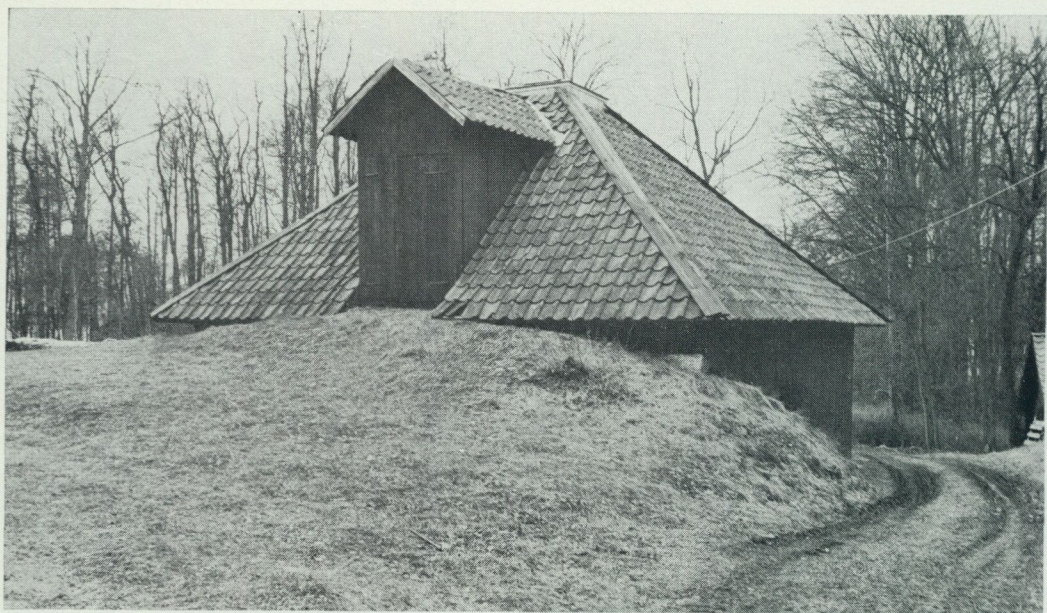
9. Kalkugnen på Julita gård från öster. Ugnen har beskickats genom en öppning överst på denna sida. Träsigt virke och tegel har utbytts, murverk och puts har lagats, nockbråder cuprinolats, plåtskoningar utbytts. Foto J. Å.

Intill tegelbruket skjuter taket och ytterhöljet till gårdens kalkugn upp. Den och dess kalkbod har restaurerats samtidigt. Även här är avsikten att snarast återupptaga produktionen.

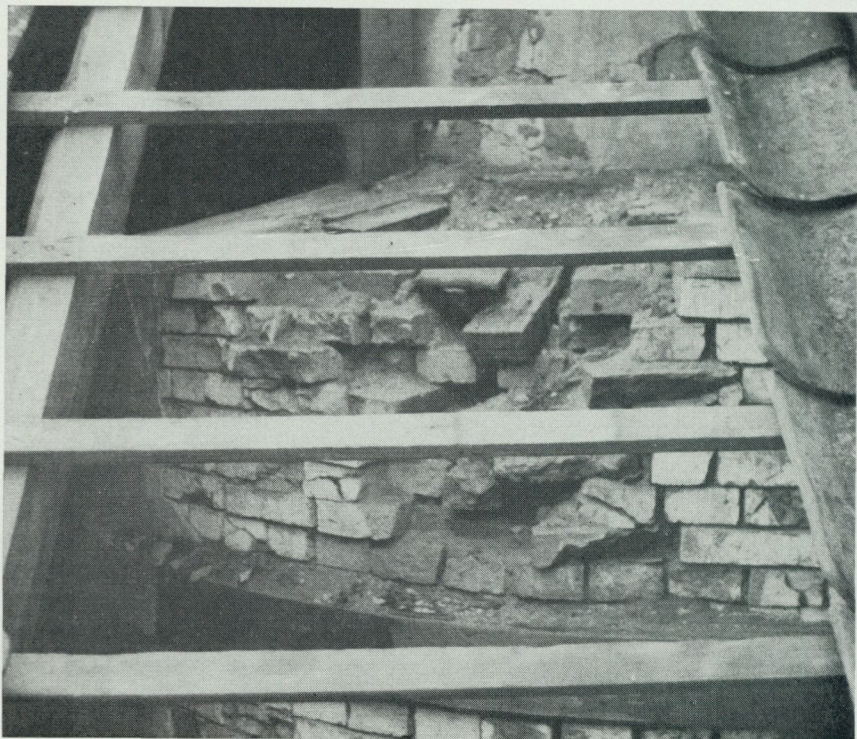
10. Kalkugnen, detalj. Några skift av takteget är borttagna och man skymtar den bastanta putsade ugnsväggen med ett av de sammanhållande horisontella banden av trä. Foto J. Å.

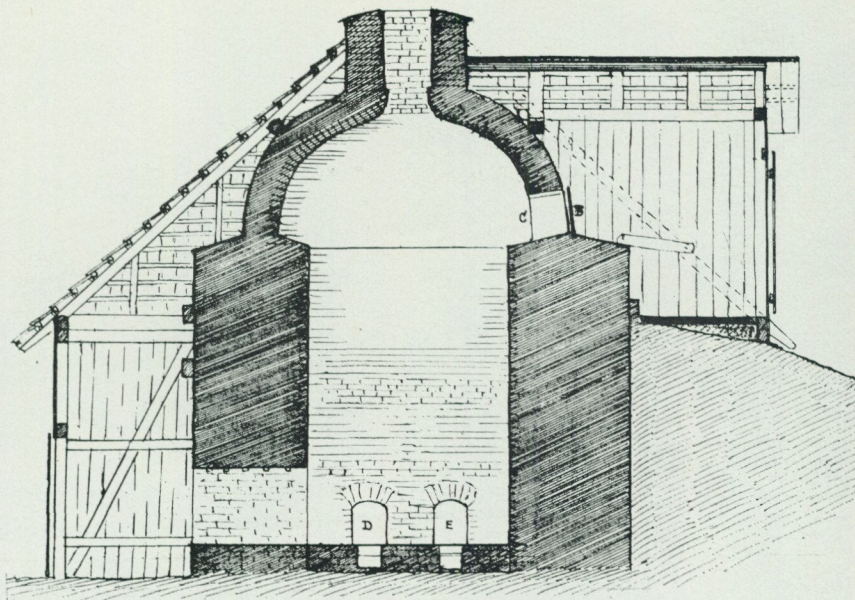
11. Kalkugnen, sektion, sikt mot norr. Hela ugnen, kupolen och skorstenen är uppmurad av tegel och utvändigt putsad. D—E är järnluckor genom vilka eldning respektive tömning skett. Uppmätning O. Homman 1943.

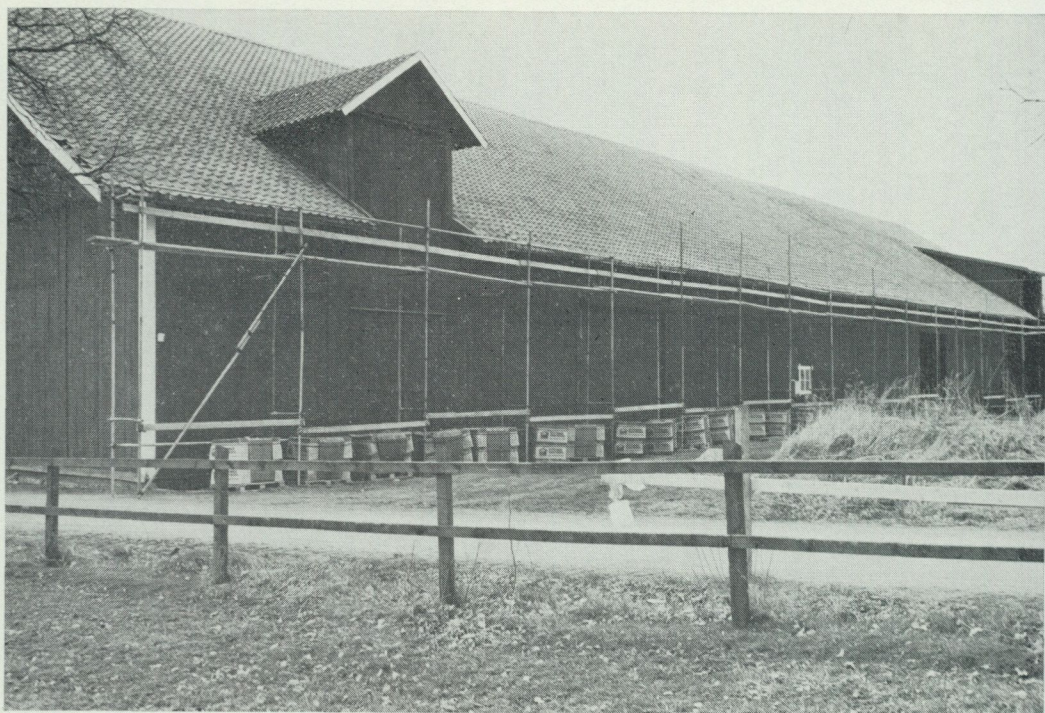
12. Julita gårds loge, byggd 1882, foto fr N. Den bärande timmerkonstruktionen har översetts. Grunden har dränerats. En tidigare taktäckning av vass har fått en beläggning av panel och underlagspapp, varpå de enkupiga teglet återlagts. Beredskapsarbetet leddes av byggnadsingenjör Karl-Gustaf Tjulstad och utfördes även detta av byggnadsarbetare från Katrineholm och Julita-bygden. Foto 1973.

ett väldigt logtak, nära 2 000 m<sup>2</sup> stort, på huvudgården lagts om. Träkonstruktionen har setts över, vasstaket (!) har fått ligga kvar under en ny skyddande panel och underlagspapp, varpå de enkupiga takteglarna återlagts. Beredskapsarbetet leddes av byggnadsingenjör Karl-Gustaf Tjulstad och utfördes även detta av byggnadsarbetare från Katrineholm och Julita-bygden.

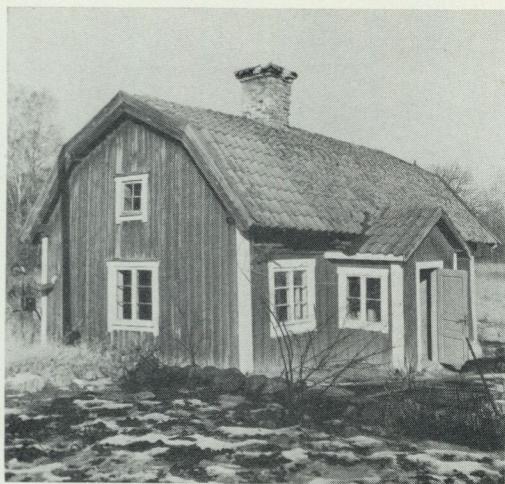
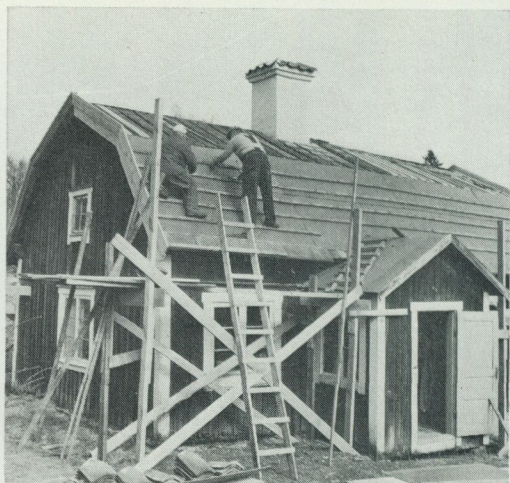
14—15. T. v.: Torpet Lövåhlen.  
Bostadshuset från  
1800-talet var för-  
fallet och hade  
längre stått utan  
användning. Foto  
J. A.

T. h. Samma hus  
under reparation.  
Tegellåken läggs  
ovanpå ett lager av  
oljehärdad maso-  
nite. Masonite val-  
des som långtids-  
skydd dels p. g. a.  
takets branta lut-  
ning, dels p. g. a.  
den underliggande  
gamla brädpanelens  
ojämnheter. Foto  
J. A. 1973.

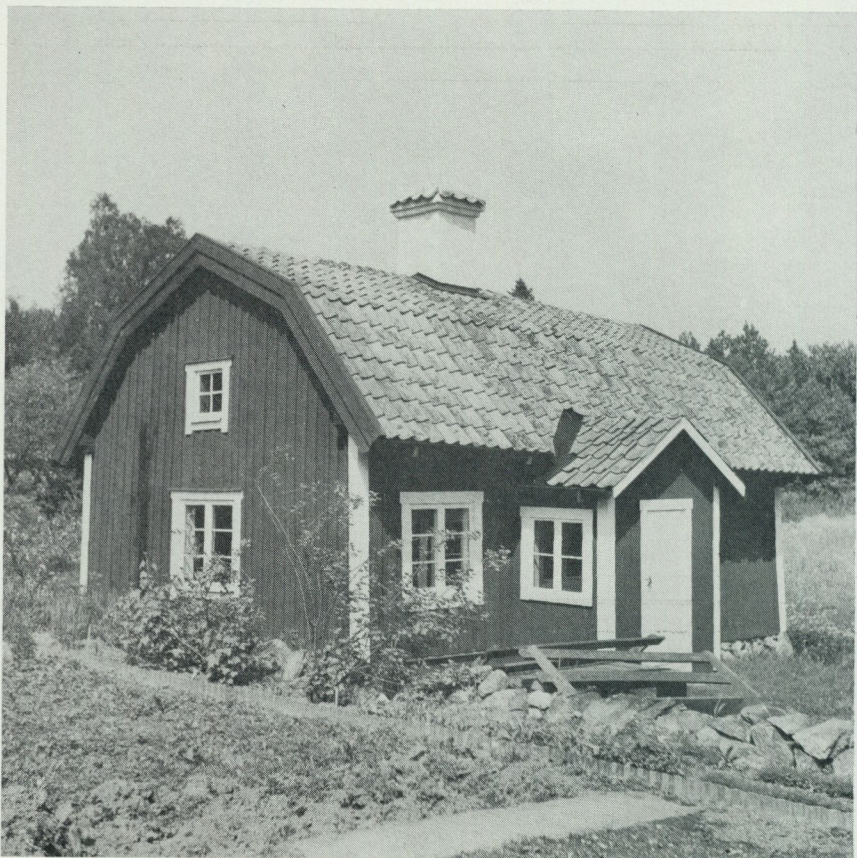
16. Tak, ytterpanel  
och skorsten är  
reparerade, grunden  
är dränerad. Huset,  
liksom anlägg-  
ningens övriga  
byggnader, avfärgat  
i Falu rödfärg.  
Dörr- och fönster-  
foder vitmålad.  
Vissa skyddande  
plåtskoningar ut-  
förda över in-  
gången. Foto J. A.  
1973.

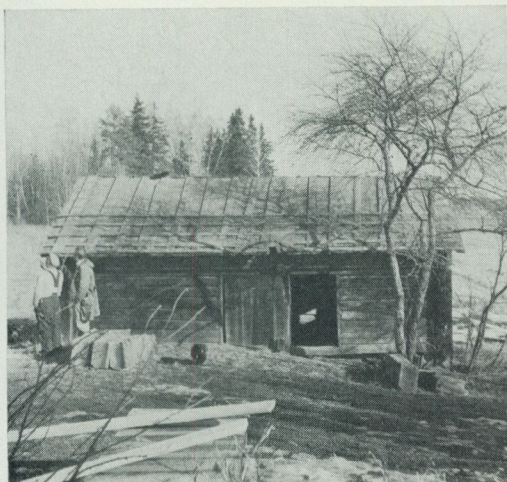
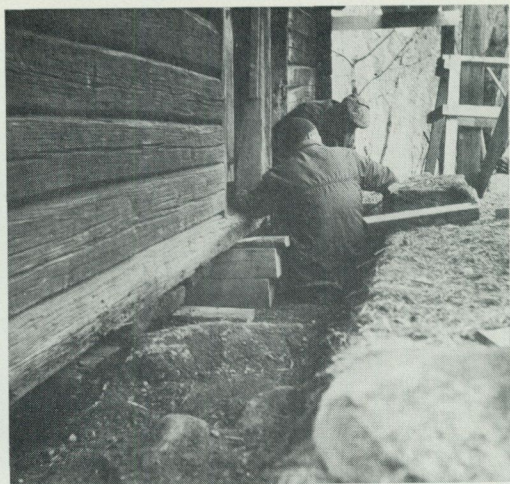
17—18. Lövhagen.  
T. v.: Visthusboden  
under reparation.  
T.h.: Den gamla  
visthusboden lyfts  
med domkraft efter  
att i många år  
stått kanträd mot  
Löten.  
Foto J. A. 1973.

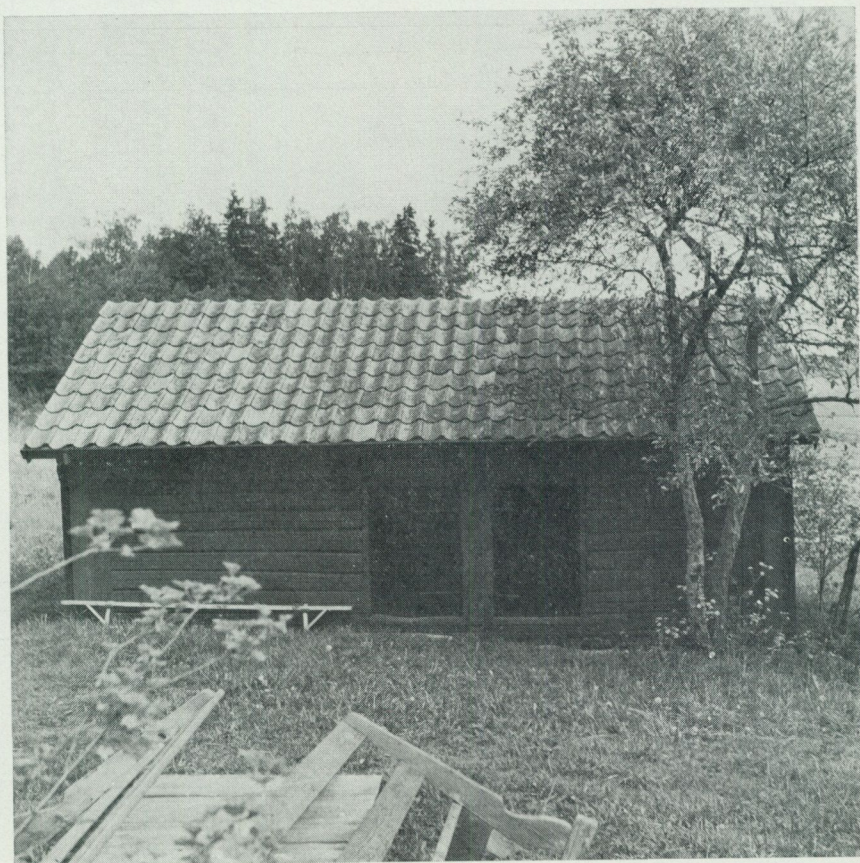
19. Lövhagen.  
Visthusboden sedan  
den stagats upp  
och brädpanelen på  
takets försetts med  
skyddande korru-  
gerad aluminium-  
plåt och oljehär-  
dad masonite under  
tegeltaket. Maso-  
niten endast en  
smal remsa närmast  
takfoten, där plåten  
annars skulle blänt  
fram. Foto J. A.  
1973.

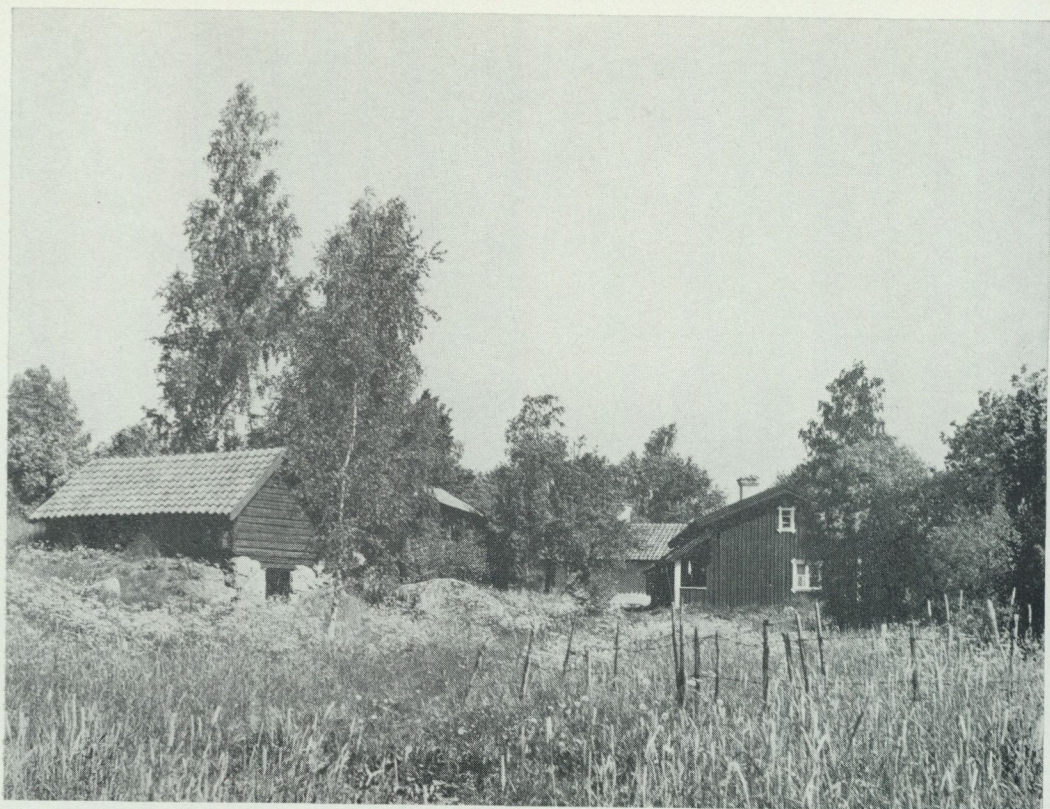
20. Djupanboda från sydväst efter renovering. Från väster syns källarstugan, loftboden och de två boningshusen. Foto J. Å. 1973.

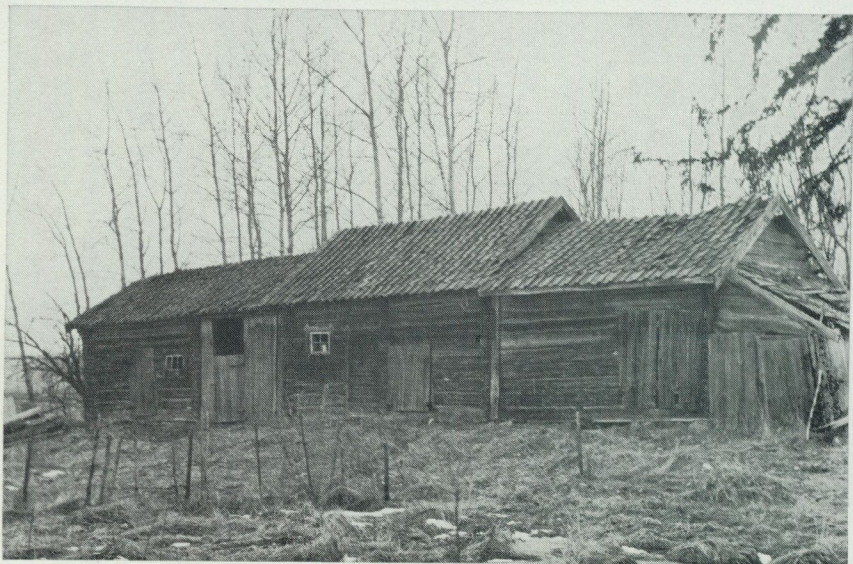
21. Djupanboda. Den förfallna fähuslängan före restaurering. Foto J. Å. 1973.

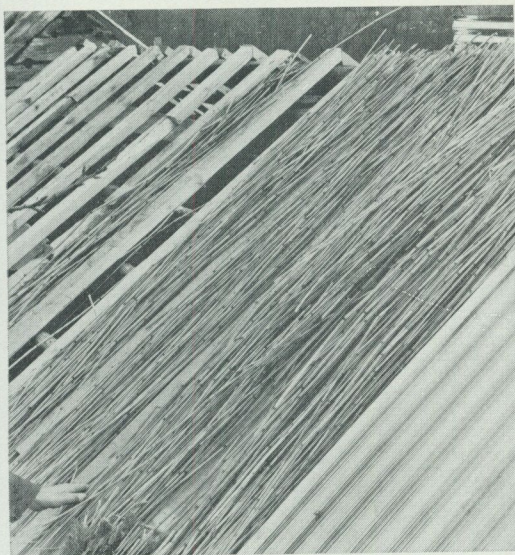
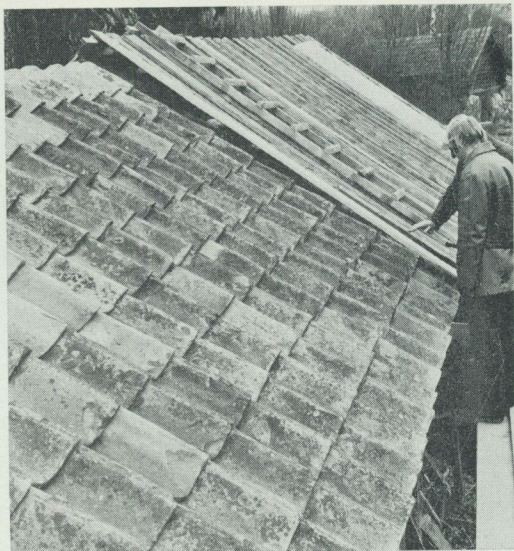
22—23. Djupanboda, från restaureringen av fähuslängans tak. Vasstaket har, på delvis ny takstol av ursprungligt utseende, återlagts för att interiörens utseende skall behållas. Det förses med ett skydd av korrugerad aluminiumplåt varefter det enkupiga teglet återläggs. Principen vid avtäckningen under de här beskrivna reparationerna har varit dels att inte göra några förändringar i exteriör och interiör dels att ge ett gott skydd för överskådlig tid. Taken är härvid viktigast och en försvarlig kompromiss ansågs vara att lägga in ett skikt av beständigt, vattenavvisande material under teglet. Det ges inga garantier för att ekonomi och personaltillgång räcker för ständig tillsyn av tegeltak. Aluminiumplåt har prövats på andra håll i landet (t. ex. fäbodrar). Det valdes först. Nackdelarna är bl. a. att plåten kan förstöras i spikhålen eftersom aluminiumspik av tillräcklig längd ej finns i marknaden. Vidare kan kondens uppstå under plåten. Den måste oundgängligen vara vällyftad. I stället övergick man därför till oljehärdad masonite. Det senare materialet anpassar sig också lättare till ojämn äldre underliggande brädpanel.

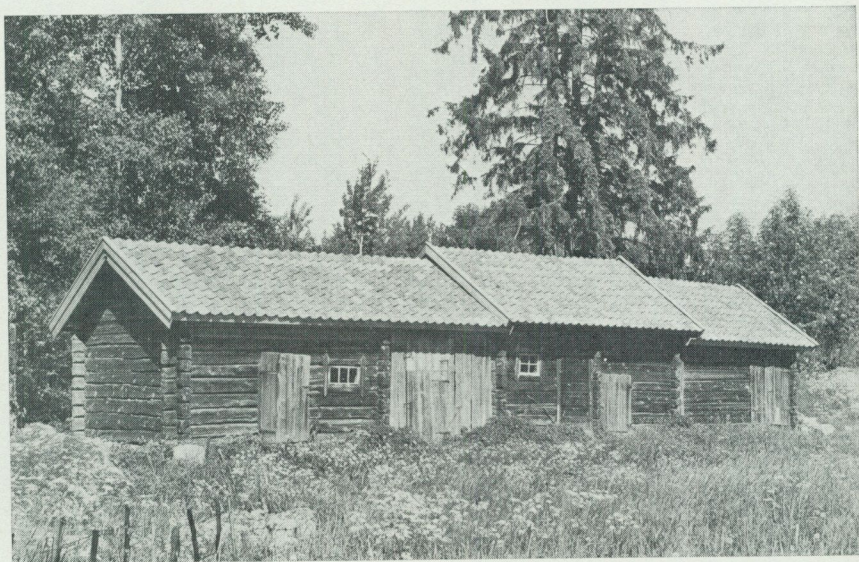
24. Djupanboda. Fähuslängan efter renovering. De grå väggarna har bibehållits. Taket har blivit något högre på grund av den inlagda aluminiumplåten. — Man har kategoriskt strävat efter att ej bygga om uthusen för annan användning. De skall stå för att illustrera de skilda funktionerna på en mindre bruksenhet. Interiörerna är helt intakta. Foto J. Å. 1973.

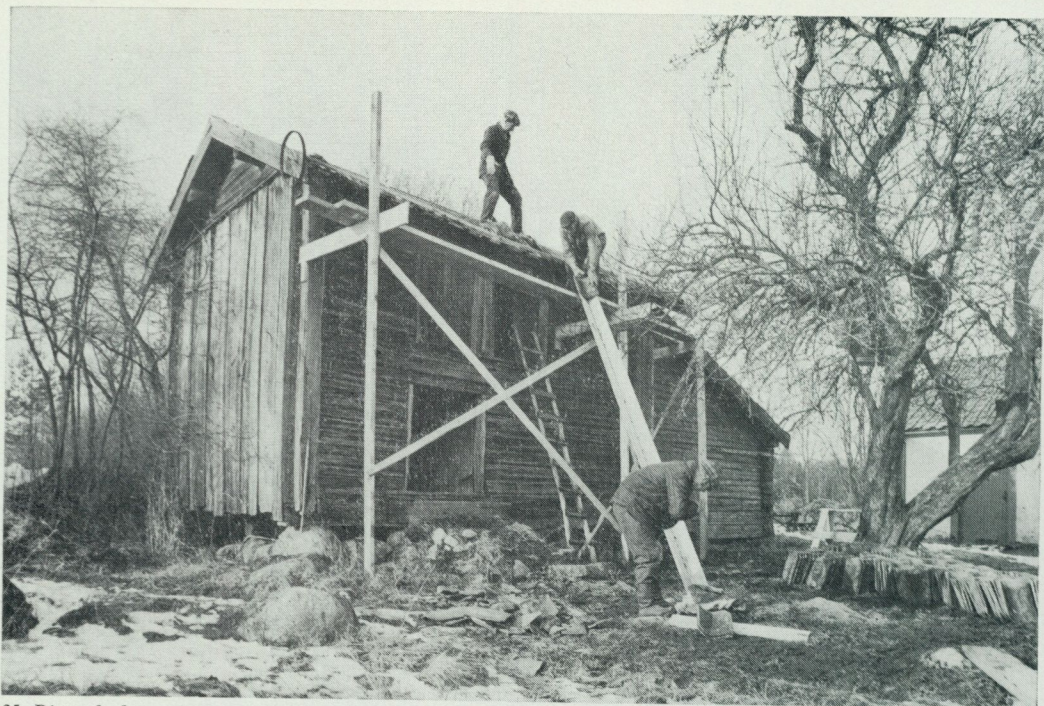
25. Djupanboda.  
1600-talsloftboden  
under pågående  
reparation. Smärre  
partier av väggar  
och golv var starkt  
fuktskadade och har  
utbytt. Taket är  
omlagt. På den  
gamla panelen av  
mycket breda bi-  
lade plankor har  
lagts ett skikt  
korrugerad alumi-  
niumplåt. På detta  
lägt och tegel som  
tidigare.

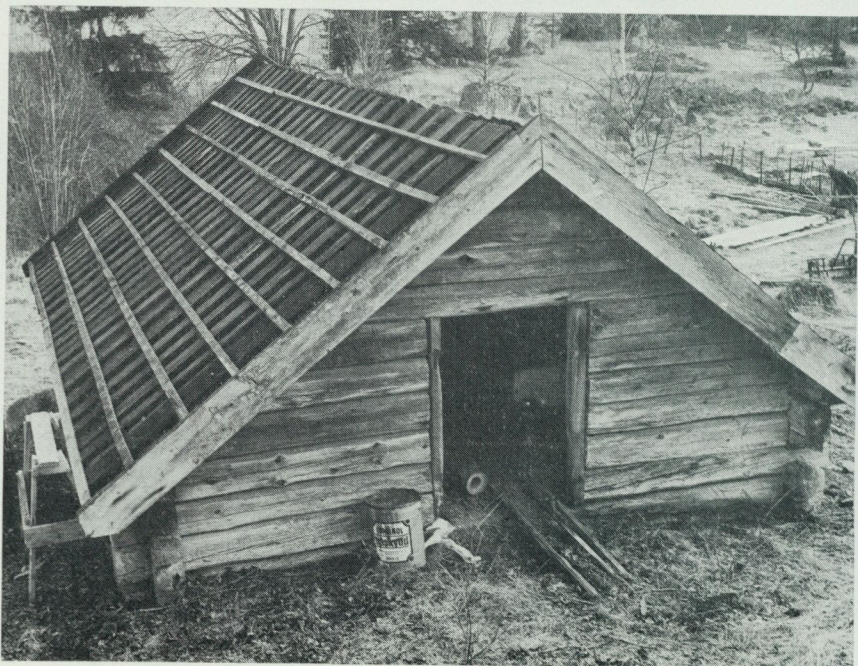
26. Djupanboda.  
Källartugan under  
reparation. Den  
principiella mål-  
sättningen har varit  
att även minsta  
uthus skall bevaras.  
Foto J. Å. 1973.

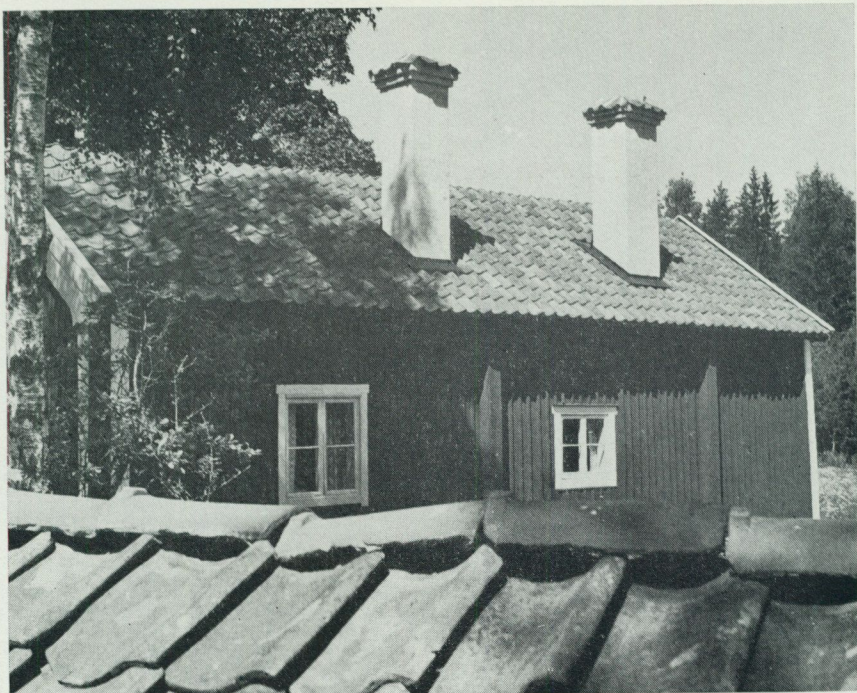
27. Förarstugan  
med sina karak-  
täristiska höga  
skorstenar återupp-  
murade sedan taket  
belagts med maso-  
nite under tegel-  
taket. Taket i  
förgrunden hör till  
en bevarad liten  
källarbyggnad som  
också reparerats.  
Foto J. A. 1973.
