# CECILIAS BOD

*Ett uppländskt 1500-tals monument*

*av John Granlund*

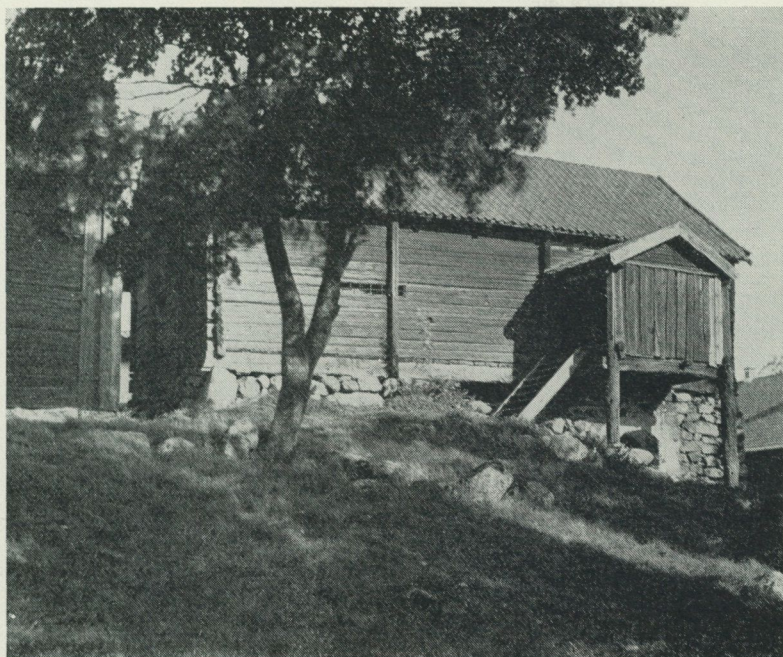
*"Cecilias bod", även kallad Kråkvilan, på Eka gård i Lillkyrka sn, Uppland. Foto från väster 1927 Gösta Berg.*

Boden är timrad med källarvåning av sten. Ingången till både källaren och våningen däröver är på långväggen, som vetter mot sjön. Källaren ligger delvis ingrävd i backen mot nordväst och har en kraftig stenvägg mot sydost. Man kommer in i ett förrum, innan man når den egentliga källaren, som har tunnvalv.

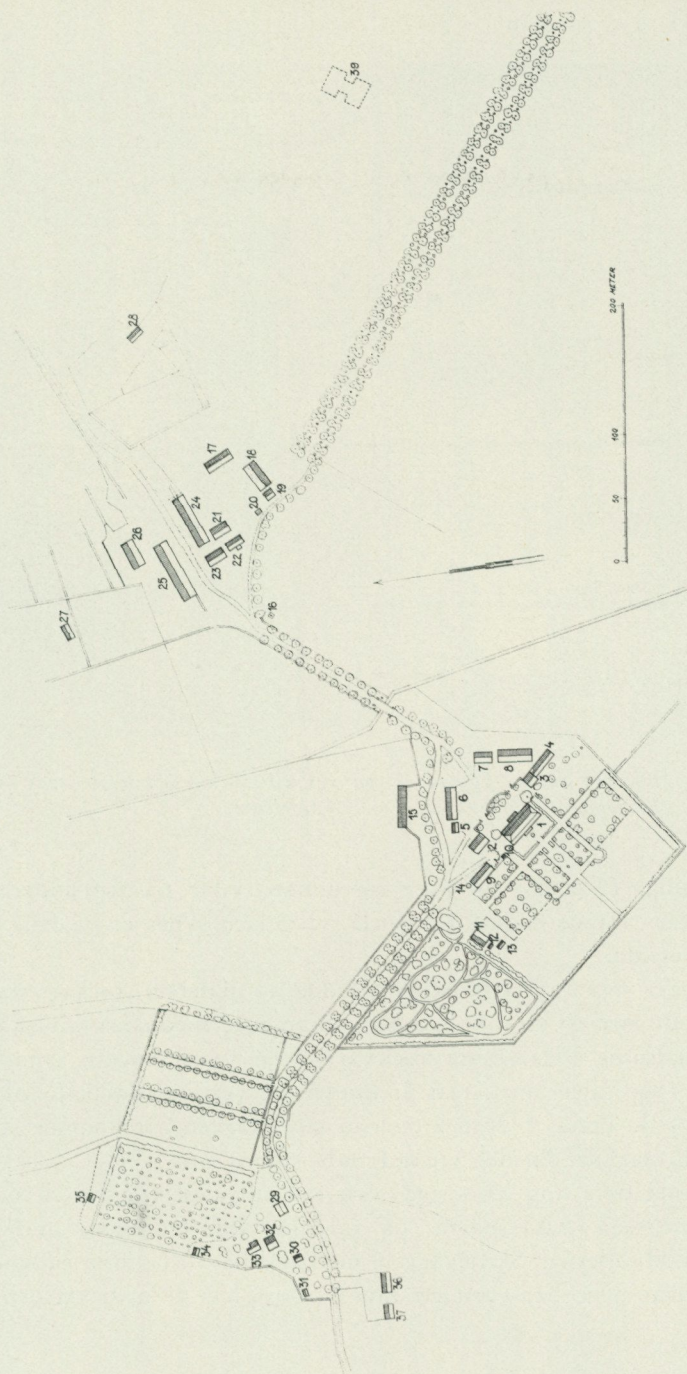
*Plan av Eka herrgård i Uppland 1927. 1—15 mangården; 16—27 fågård; 22 Cecilias bod.*

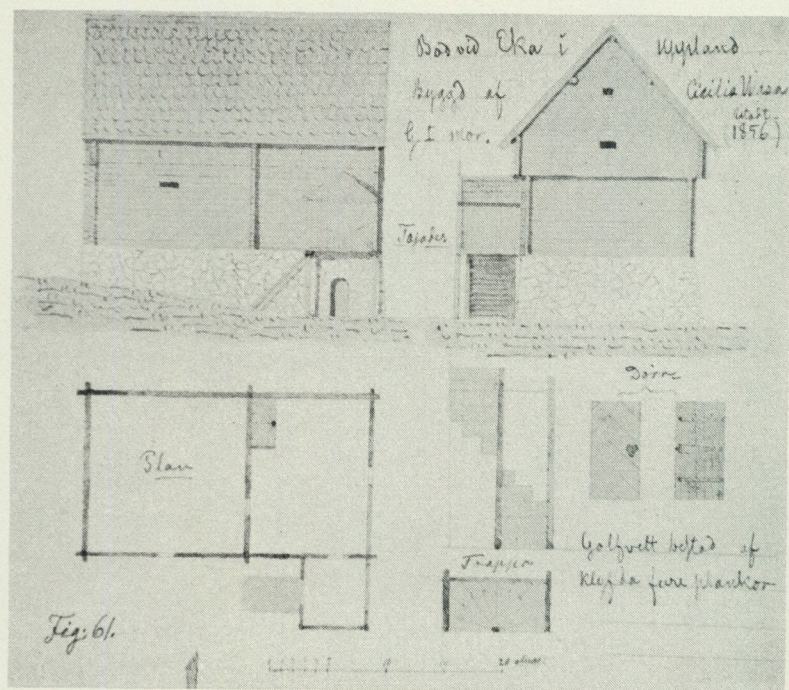
"Bod vid Eka i Uppland. Byggt af Cecilia Wasa G I mor, ritadt 1856."  
Mandelgrenska samlingen, Lunds universitet.

Undersökningen 1957 visade en byggnad, som i väsentliga drag skiljer sig från den Mandelgren ritade 1856. Skulle Cecilias bod vara ombyggd efter denna tid? För att vi skall få hållpunkter, måste Mandelgrens akribi prövas. Det är då besvärande, att det råder bristande konsekvens mellan Mandelgrens planritning och

hans ritningar av långsides- och gavelfasaderna. Yttertrappan är t. ex. på planen markerad långt från väggen men på gavelfasaden nästan inpå muren. Likaså finns en ljuslugg utmärkt på planen, som saknas på gavelfasaden. På samma fasad har Mandelgren markerat en överkrkning med två stockvarvs bredd på vardera långsidan och en kraftig skugga under det utskjutande partiet på gaveln. På långsidesfasaden däremot finns ej tillstymmelse till överkrkning på gaveln. Ej ens taket skjuter ut över knutkedjan. Låt oss nu jämföra Mandelgrens ritningar med bevarade byggnadsdetaljer. Trapphusets form och placering faller först i ögonen. Intet tyder dock på att byggnadens trapphus skulle vara ändrat eller flyttat längre in på väggen eller att källaringången eller dörren ovanför skulle på något sätt ha ändrats. Tvärtom. Kon-

struktionen med bärbjälkarna, den vittrade väggen söder om trapphuset, allt talar för att byggnaden i dessa stycken är oförändrad och Mandelgrens teckning oriktig. Ritningen av en av de gamla bevarade dörrarna har föga likhet med verkligheten. Mandelgren har ritat dörren som om den vore gjord av sju bräder i stället för en enda furuplanka. Hans nyckelhålsbeslag är fri fantasi, likaså "gångjärnsbeslagen". Däremot har han lyckats med att återgiva mönstret på dörrens brädfodring.

Mandelgrens teckningar är sålunda inte bara bristfälliga utan delvis fantastiska. Hur skall detta förstås? Jag tror att sammanhanget är följande. Årtalet 1854, som vi fann på takstolen, anger det år då bodens övre del byggdes om. När Mandelgren kom dit två år efter ombyggnaden, ville han återställa eller bättra på vad som nu brast i ålder och "ursprunglighet". Romantikern vann seger över kulturforskaren. Och så tillkom teckningen av en bod med gotiskt takfall, överkragningar och ytterligare en våning, en fantastisk skapelse, som ej kan spåras i den befintliga boden.

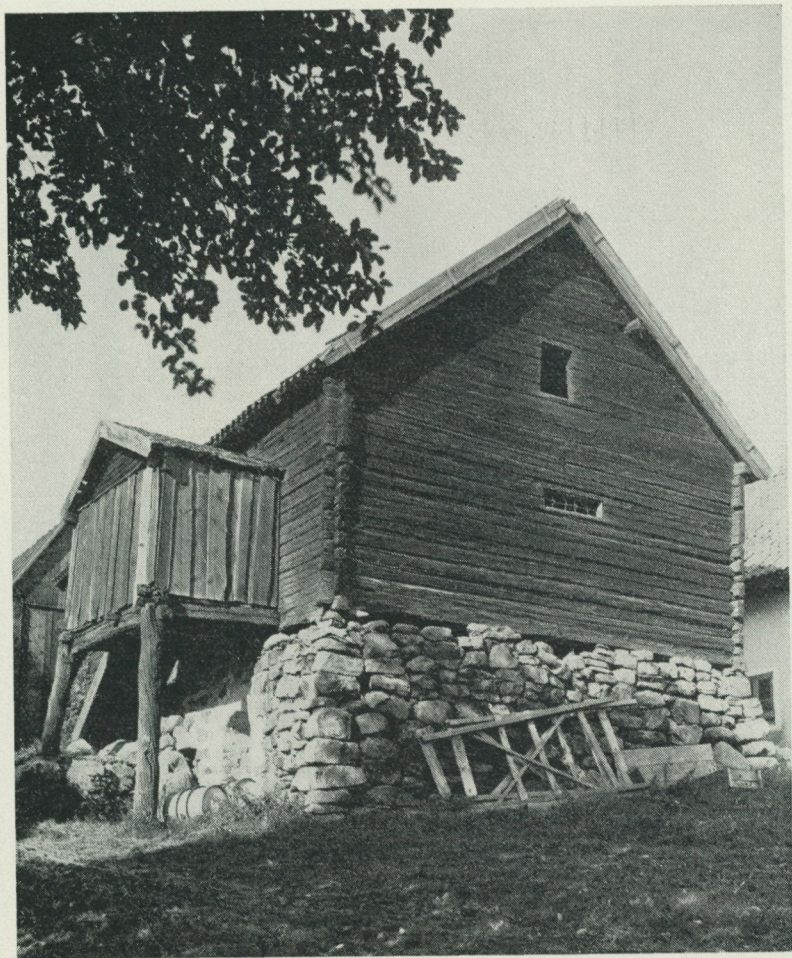
*Ekaboden från söder. Foto 1927 Gösta Berg.*

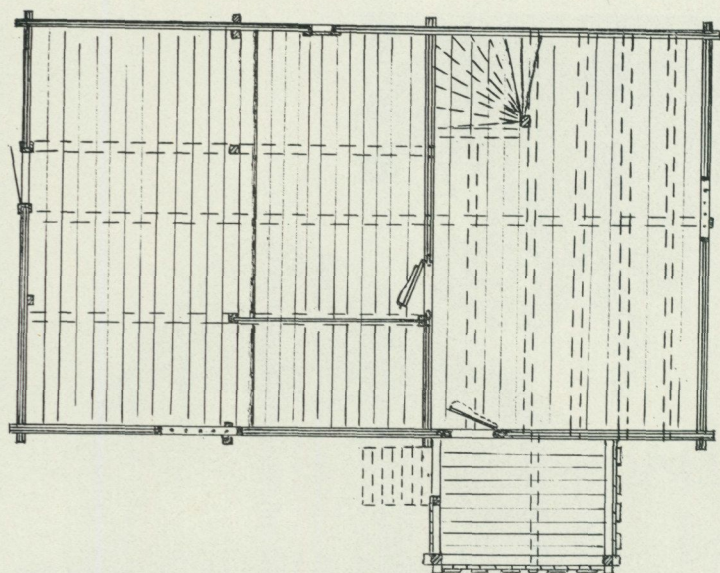
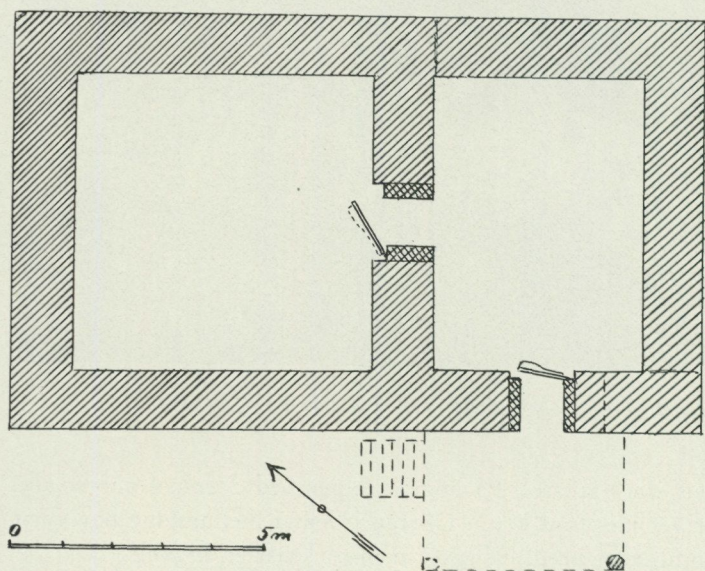
Plan av Ekaboden. Nedtill källaren, upptill våningen ovanför. Uppmätning 1957 och 1959 av Olle Homman.

Den timrade våningen i Ekaboden har samma planindelning som källaren. Man kommer in i det mindre rummet. En dörr leder in till det större och en nyare spiraltrappa till vinden, som likaledes är delad i två rum.

Fönster finns ej. Små långsmala gluggar med järngaller har släppt in en sparsam dager. En av dessa gluggar förstördes, när man tog upp den nya dörren, att döma av planritningen från 1928. En mindre glugg utan järngaller finns på bakre långväggen i stora rummet.

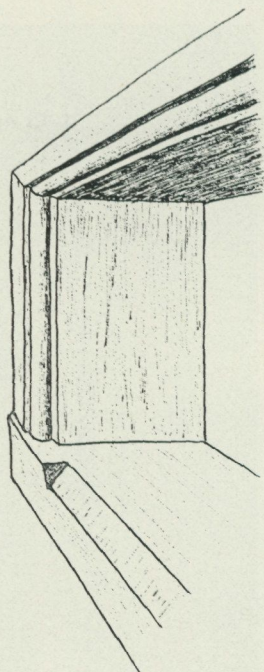
*Detalj av gluggen på bakre långväggen i det stora rummet, visande det hyvelprofilerade fönsterfodret. Gluggens ljusöppning är 39 cm i horisontalmått, fodrets bredd 16 cm. Teckning 1959 av Olle Homman.*

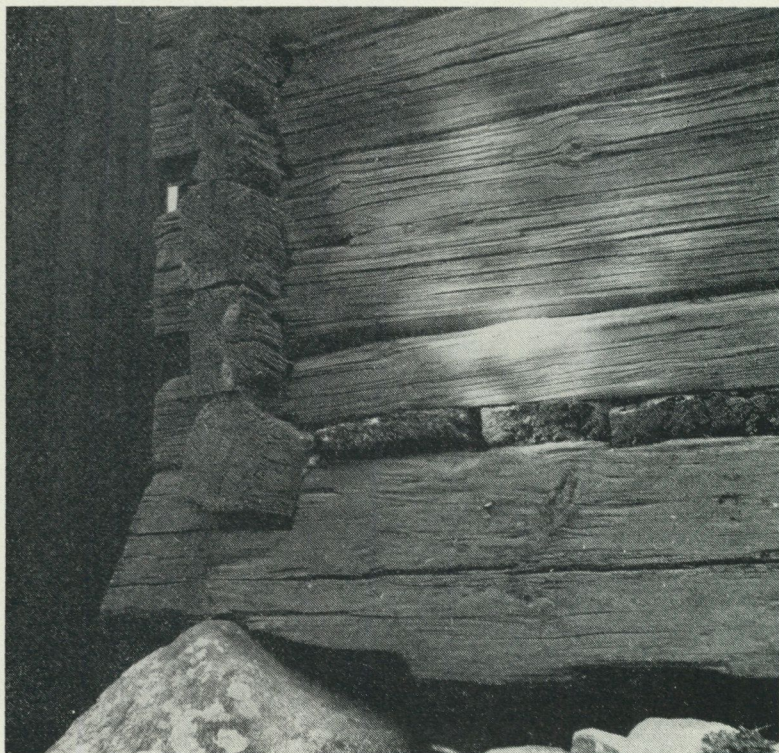
*Syllen vid västra knutkedjan. S. k. dubbelkatt i knutkedjan med snedhak i knutskåran. Observera golvbräderna, som vilar på syllen; de är halvklovor, runda undertill, men avfasade där de vilar på syllen. Foto 1957 Ingalill Granlund.*

Bodens mått imponerar. Den är 14 meter lång och 8,5 meter bred. Syllarna har bastanta dimensioner. Ändarna på golvtiljorna ovanför tunnvalvet sticker ut ovan syllen. Dessa ändar ser ut som tjocka bräder, beroende på urtagen för syllen, men undertill kan man känna stockens rundning. Varje golvtilja är en halv trädstam. Trädstammen har kluvits på längden, barkats och försetts med urtag för syllarna. Golvbräderna över förrummet synes ej från husets utsida. Tittar man upp i taket i källarens förrum går takbräderna i husets längdriktning. Bräderna vilar på fem underlagsstockar. Takbräderna har urtag för tre av dem och likaså urtag, där de vilar på murverket. Dessa takbräder är också halvklovor av trädstammar, men de vänder sin plana sida neråt för att bilda innertak i källarens förrum men utgör ej golv i nästa våning, ty där går golvbräderna vinkelrätt mot dem, dvs. i husets tvär-

Boden ovan källaren är av trä. De tio understa stockvarven är timrade med en knut kallad dubbelkatt med snedhak i knutskåran och halsning. Ovan dessa stockvarv är en nyare timring, sannolikt från 1800-talets mitt. Där är knuten en vertikal dubbelhaksknut utan s. k. betta. I de två översta stockvarven förekommer även vända stockar, där den vittrade sidan vänts inåt.

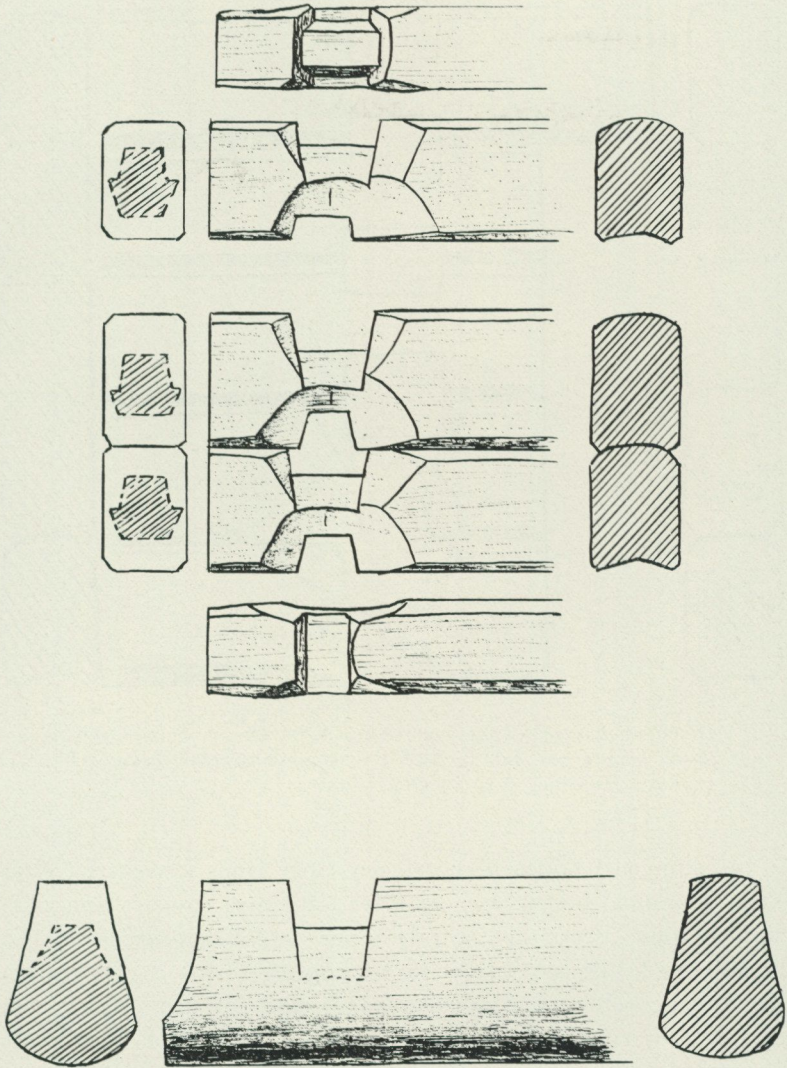
Upptill knut i mellanväggen i ursprungligt virke; i mitten knuten i de tio understa stockvarven i bodens fyra ytterhörn; nedtill marksyll i långväggarna. Teckning 1957 av Olle Homman.

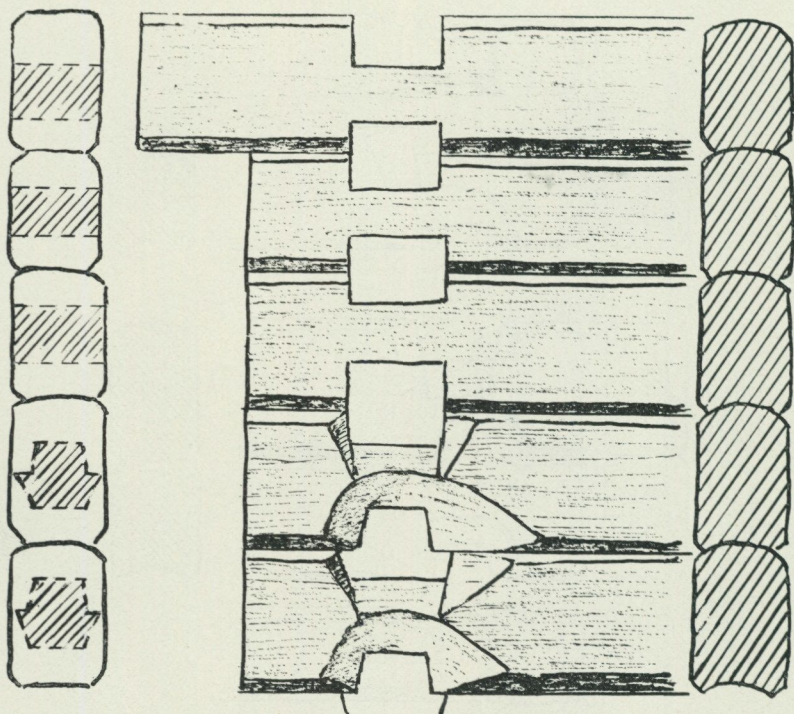
*Detalj av knuten i bodens nordöstra hörn. De tre översta stockarna i norra långväggen har vertikal dubbelhaksknut utan betta och är ej vittrade. Teckning 1959 av Olle Homman.*

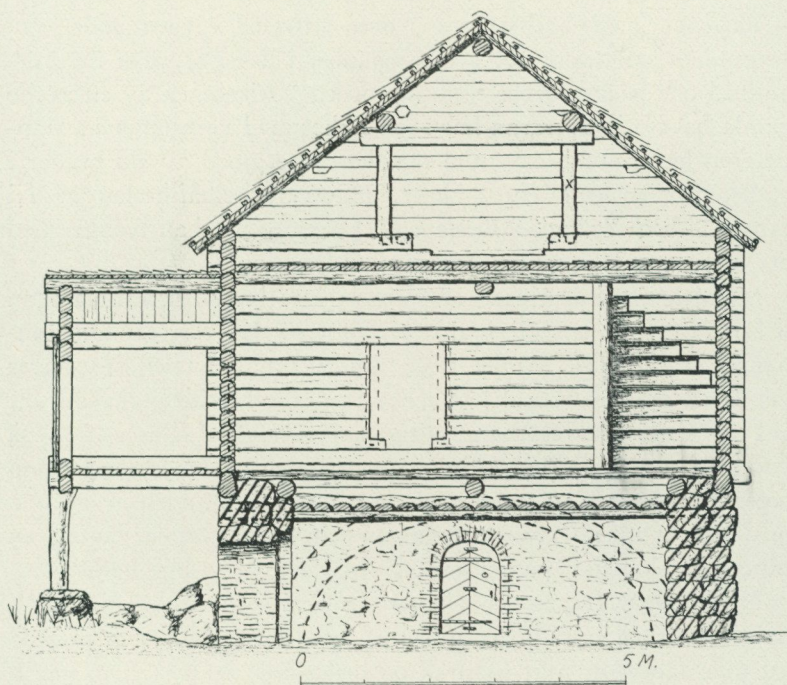
Sektion av källarboden på Eka. Vid x är året 1854 skrivet med rödkrita. Uppmätning 1957 och 1959 av Olle Homman.

Taket bärs upp av ryggås och två sidoåsar vilande på och i gavelröstena. Ätta sparrar på vardera takfallet bildar underlag för takbräderna. Skiljeväggen mellan lilla och stora rummet i vindsvåningen har varit ett timrat röste. Det är nedrivet och er-

satt av ett slags takstol. På högra stolpen vid dörren finns året 1854 skrivet med röd krita. Dörren i denna mellanvägg har varit anmärkningsvärt bred, ca 120 cm, med kraftiga ingångsgåtar, att döma av gåtgroparna i andra stockvarvet över vindsgolvet.

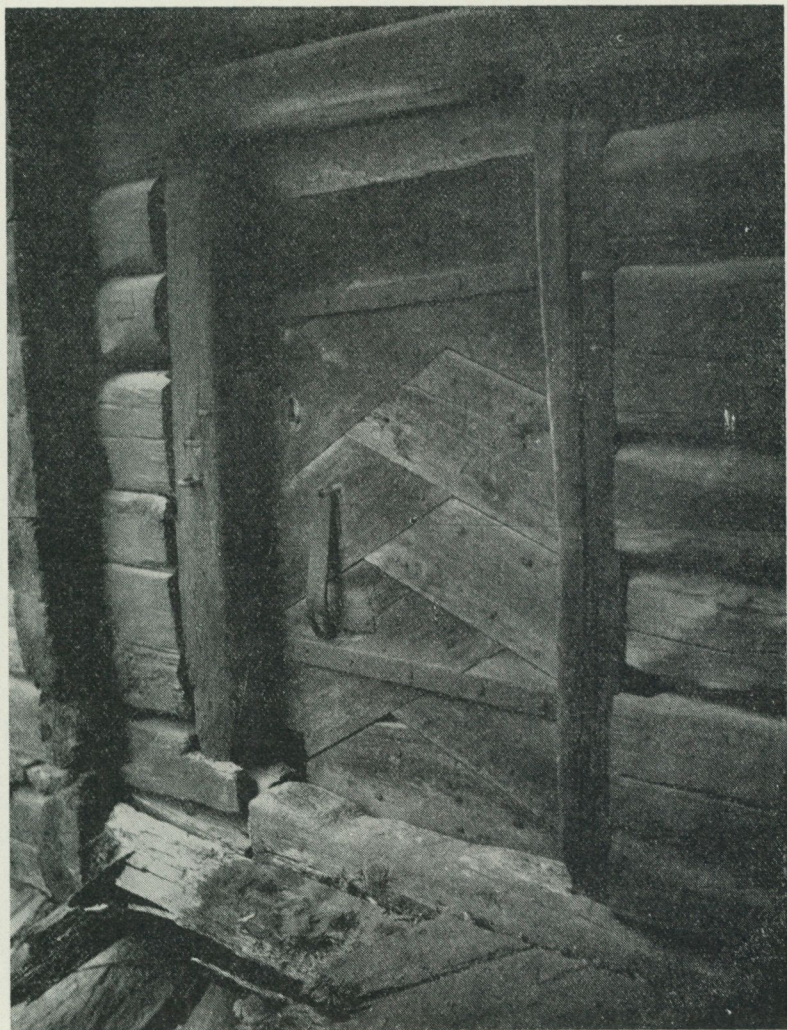
*Bodens ytterdörr och gåtar, sedda från trapphuset. Omkring nyckelhålet har det nu förkomna beslaget förbindrat vittring och kvarlämnat ett upphöjt parti som utgör ett avtryck av beslagets form. Foto 1959 Ingall Granlund.*

vet har en under 1600-talet vanlig brädbeklädnad. Ytterdörren till den timrade våningen sitter på sin plats. Den består av en enda tjock furuskiva, som har en nästan lika tjock brädfodring i ett slags parkettmönster, enligt vilket de mönsterbildande brädernas ändar skjuter förbi varandra i dörrens mitt. På dörrens utsida är kraftiga gångjärnsbeslag, på dess insida ett stocklås. Dörren har ej narar. Det väldiga låset och fodringen fyller nararnas funktion. Det upphöjda partiet runt nyckelhålet på dörrens utsida vittnar om att den brädfodrade dörren är ursprunglig. Här har varit ett nyckelhålsbeslag som förhindrat brädfodringens vittring. Det har haft en form, som var gängse årtiondena närmast före och efter 1600. Dörren i mellanväggen i samma våning har tagits ur dörrposterna och står nu utan funktion i ett hörn på vinden. Den är i sina tekniska detaljer lik den ovan beskrivna ytterdörren, dvs. den är gjord av en enda furuskiva utan narar

med brädfodring i beskrivet mönster och försedd med stocklås. Den saknar nyckelskylt. De båda dörrarna är av allt att döma samtida med byggnaden. Stocklåset torde vara bland de största som finns att se. Dörrgåtarna är bevarade i ursprungligt skick i den timrade delen ovanpå källarsvalen. Det är en fyllnadsgåt med fjäder, som skjuter in i stockändarna. Gåtens båda ändar upptill och nedtill skjuter något förtunnade in i tröskel och överslag. Gåttypen överensstämmer i fråga om datering med bodens äldsta knuttyp.

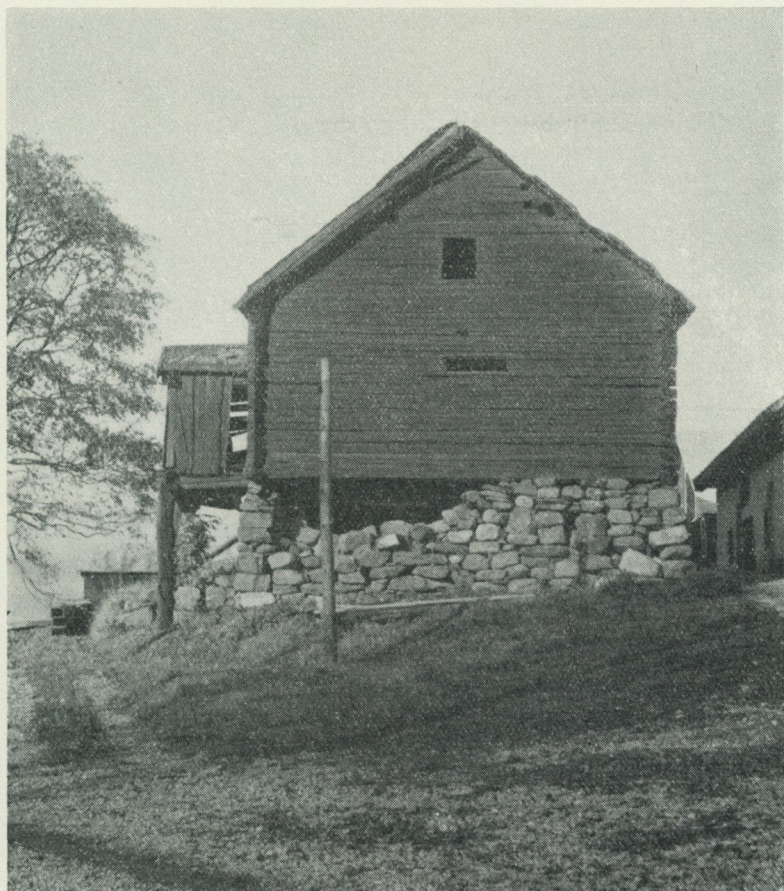
*Trots förfallet är källarboden på Eka ett ståtligt byggnadsminnesmärke. En vindskada har fallit ned och den andra har lossnat och följer snart efter. Muren i gavelväggen håller på att rasa och av trapphuset är ej mycket kvar. Foto okt. 1959 Ingalill Granlund.*
