# BRUKSPATRONENS FINVÅNING

*Restaureringen av Skottsbergsska gården i Karlshamn*

*av Bengt Bengtsson*

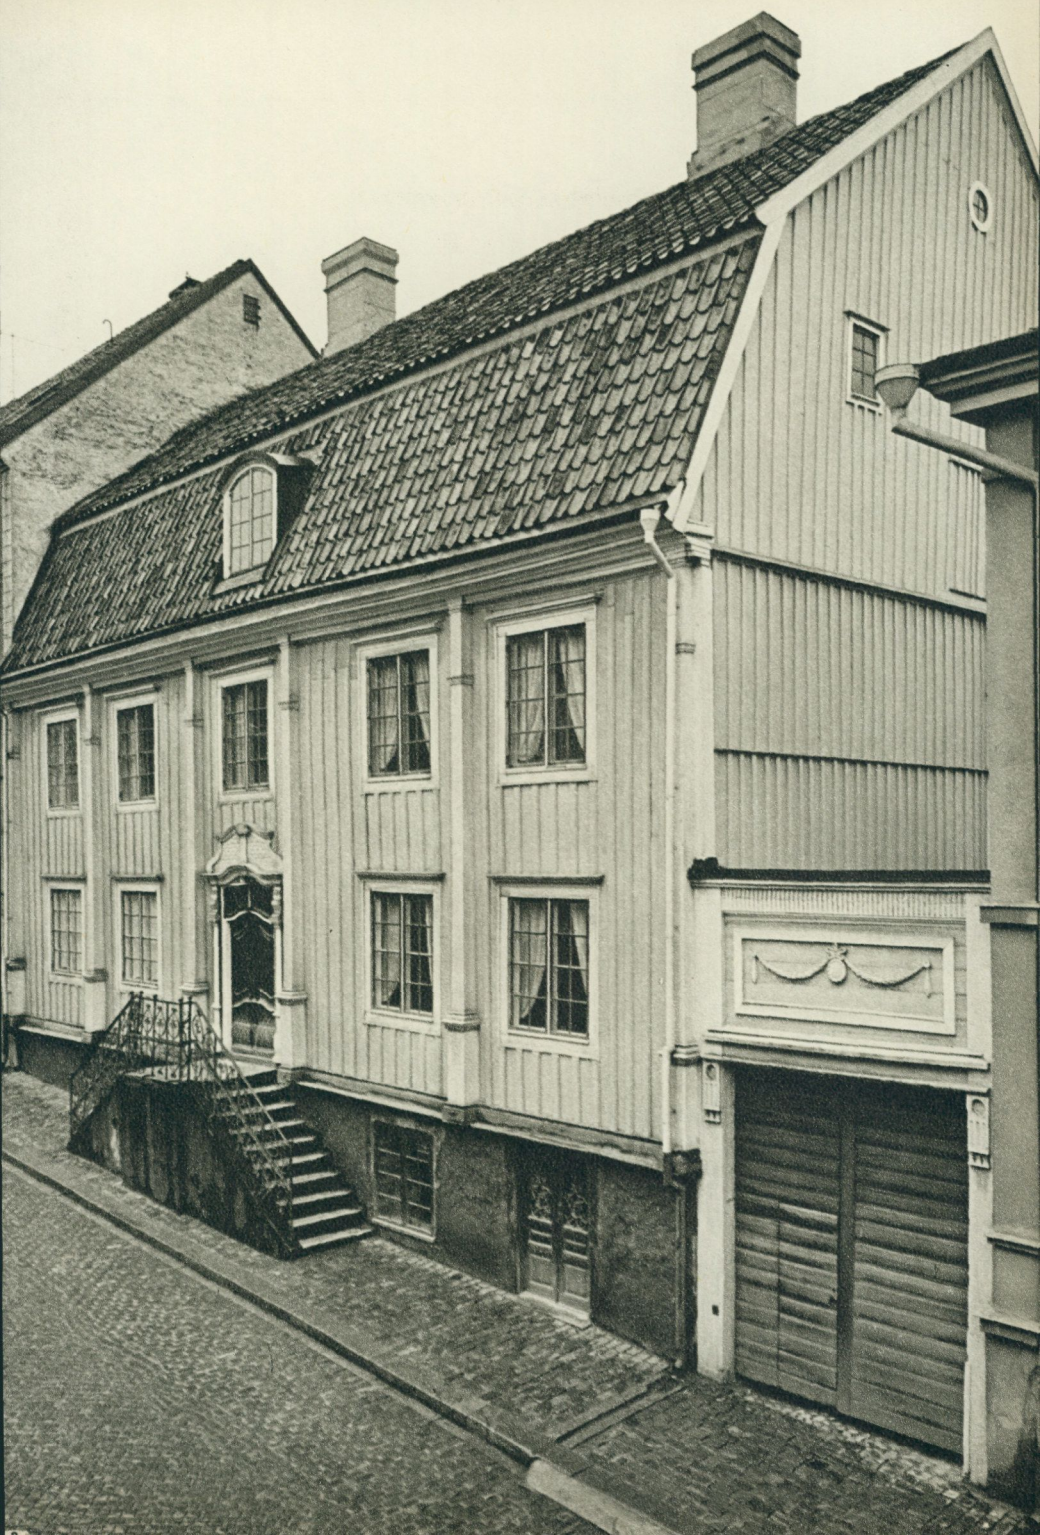
*Skottsbergiska gårdens fasad åt Drottninggatan är målad i gult och vitt med spår av den äldsta färgen som förebild. Stenfoten, liksom den höga fritrappan, är struken med stenkoltstjära.*

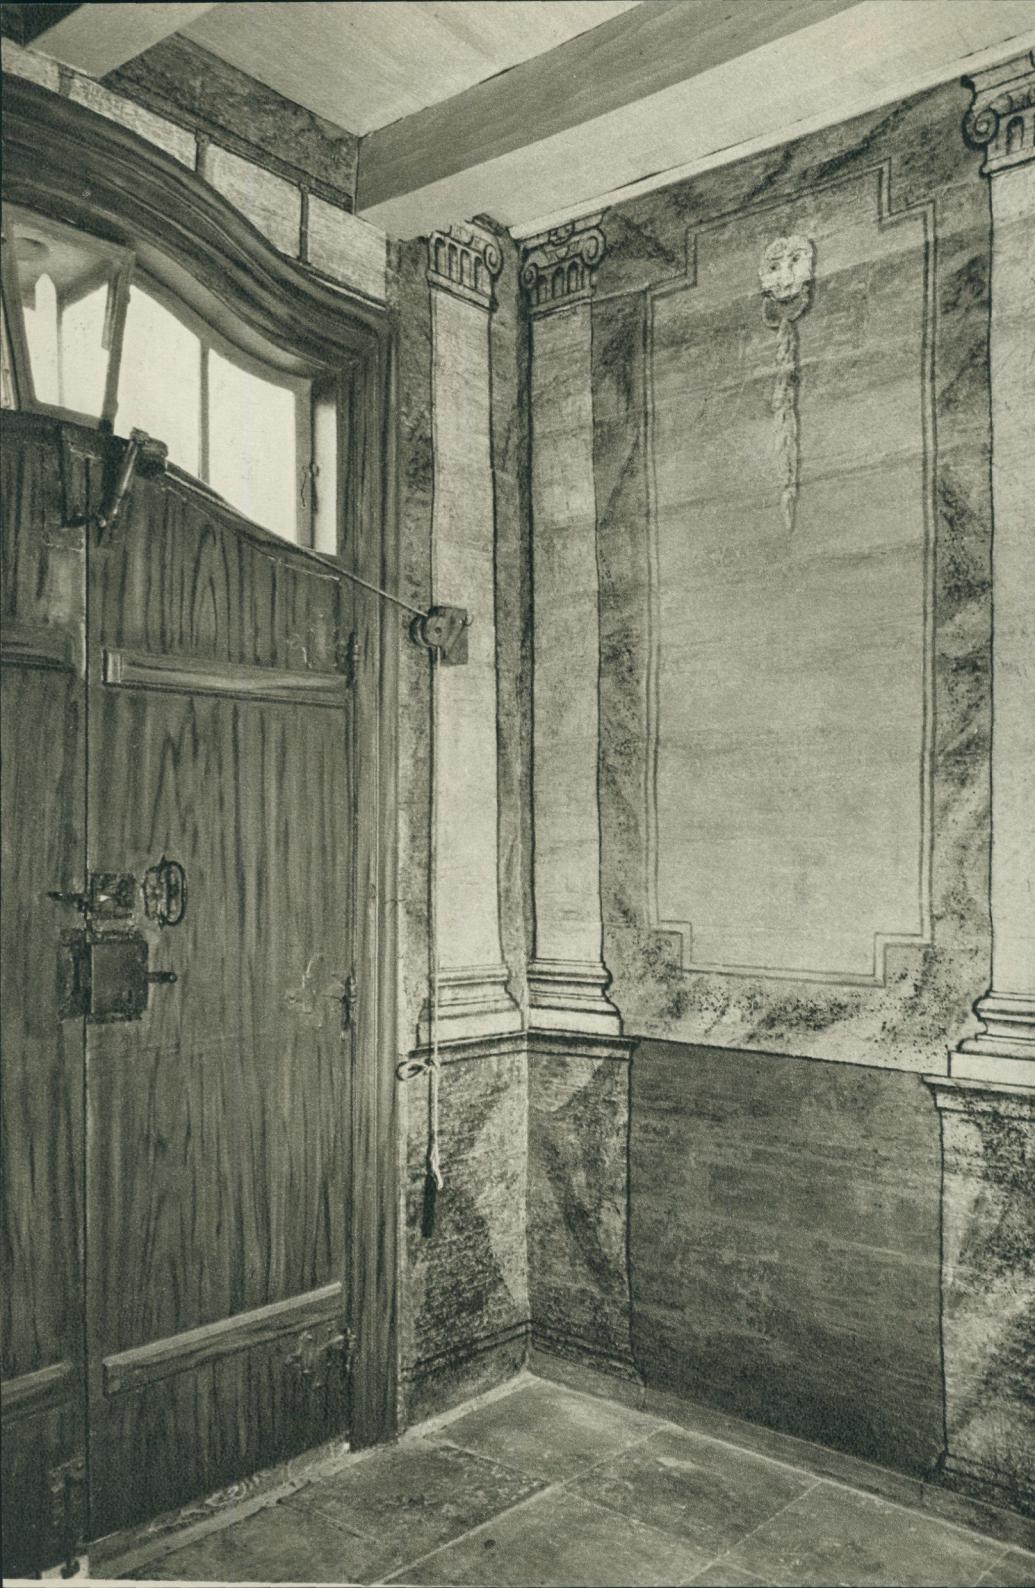
Övre vestibulen. Dekorationen är här utförd i limfärg. Väggen i fonden tillkom 1790, vilket bl.a. framgår av det stympade väggfältet till höger.

hörde också flyttningen av en vägg, som från början avgränsat den övre vestibulen från ett mindre kallrum i husets mitt. Denna vägg flyttades österut, alltså inåt huset, varigenom "kallrummet" utökades och blev ett förbindelserum mellan den norra och den genom sammanslagning av två kamrar nybildade södra salen (se den här återgivna planen).

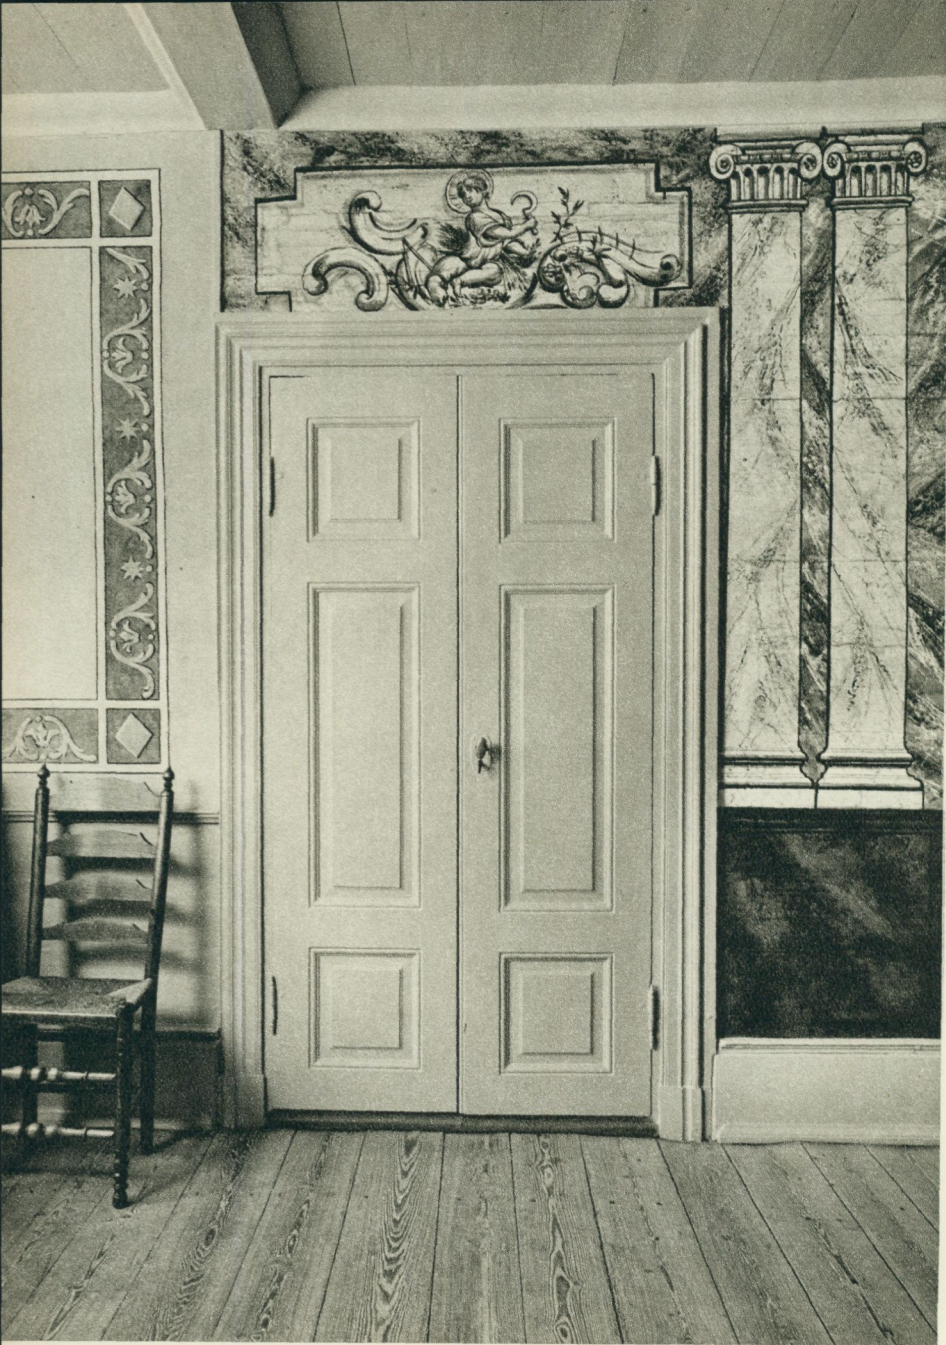
Det nuvarande »mellanrummet» tillkom 1790 genom att en vägg borttogs.  
T.h. den ursprungliga målningen med Pomona i överstycket.

När den brokiga papperstapeten från 1800-talets slut i det s. k. mellanrummet eller kallrummet avlägsnades, upptäcktes först en papperstapet, dekorerad i gustaviansk stil och därunder, i rummets inre (västra) del en fortsättning av vestibulens dekoration. I yttre delen av rummet — mot gatan — påträffades ett lager papper, klistrat på timret och målat i grågrön limfärg. Våra bilder illustrerar förhållandet och klargör händelseförloppet, som redan skildrats. Vid konserveringen visade sig den tidigare dekorationen i rummets västra del — alltså ursprungligen tillhörande vestibulens utrymme — så väl bevarad, att den nästan utan bearbetning kunde bibehållas. Den knubbiga Pomona med sin skära kontrasterar festligt mot den gustavianska dekorationen i koboltblått och svart mot vit bakgrund.

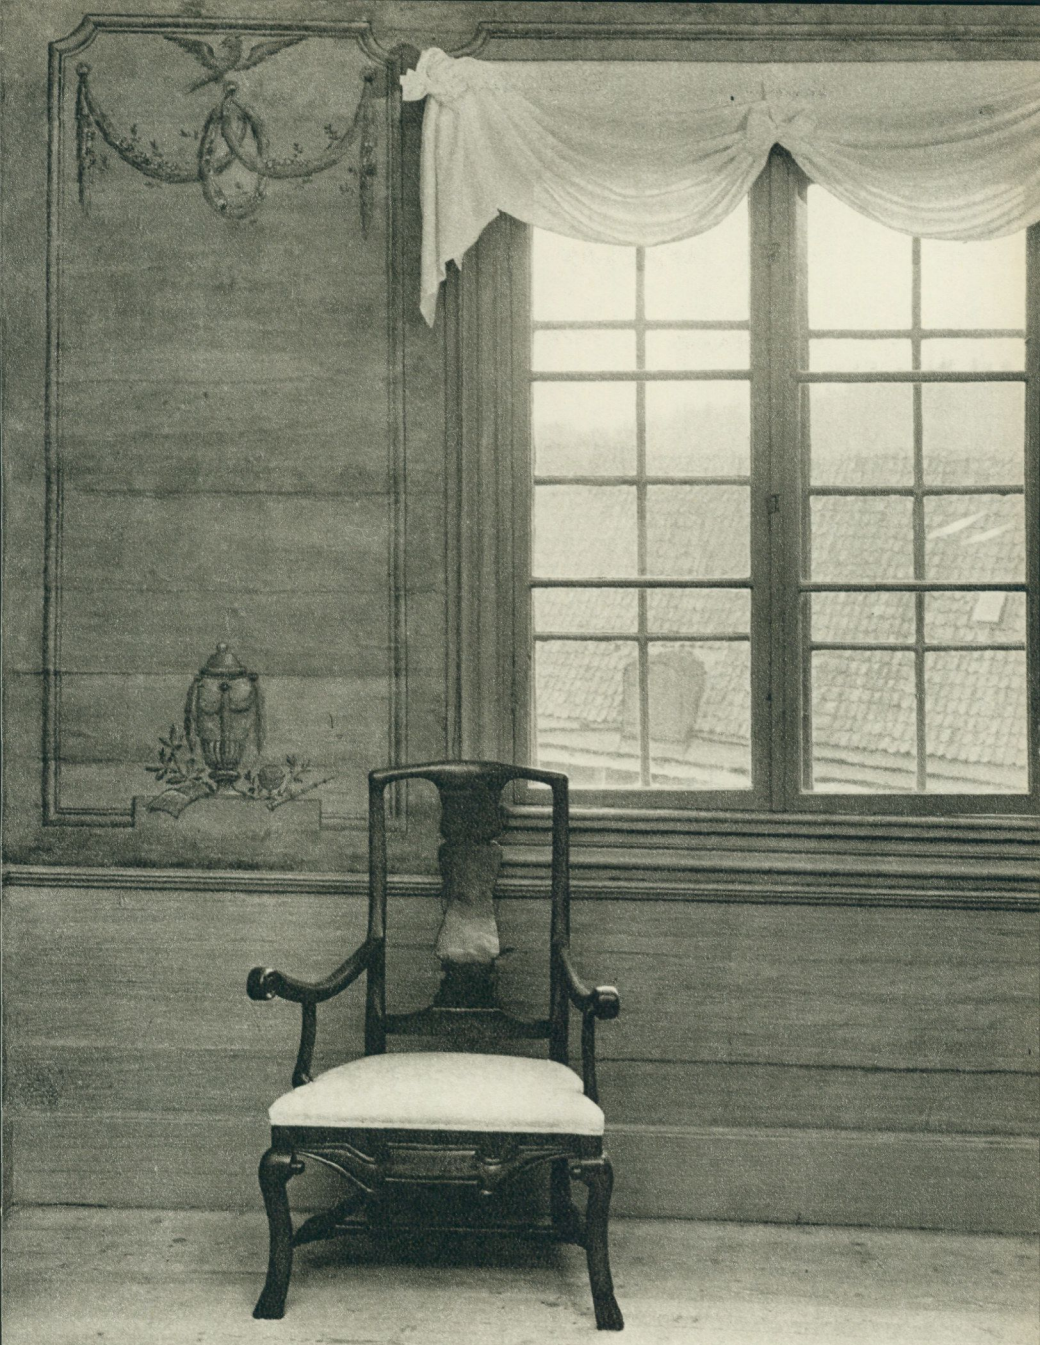
*»Gula kammaren». Denna typiskt gustavianska dekoration — målad med oljefärg på papper — tillkom 1790.*

De två kamrarna innanför norra salen visade sig vara små mästestycken av gustavianskt inredningsmåleri. Den yttre eller södra kammaren hade på de pappersklädda väggarna en dekoration i brunt mot gulockra, allt i oljefärg. Huvudmotivet är en urna, som upprepas i varje väggfält och som omges av emblem och redskap, syftande på de mest skilda vetenskaper och näringsgrenar. De tre dörröverstyckena återger putti, som leker glada lekar i ett stiliserat landskap. Vasakärven återspeglar de gustavianska pretentionerna på urgammal succession.
