# FATABUREN

# EKSHÄRADSGÅRDEN PÅ SKANSEN

*av Erik Andrén*

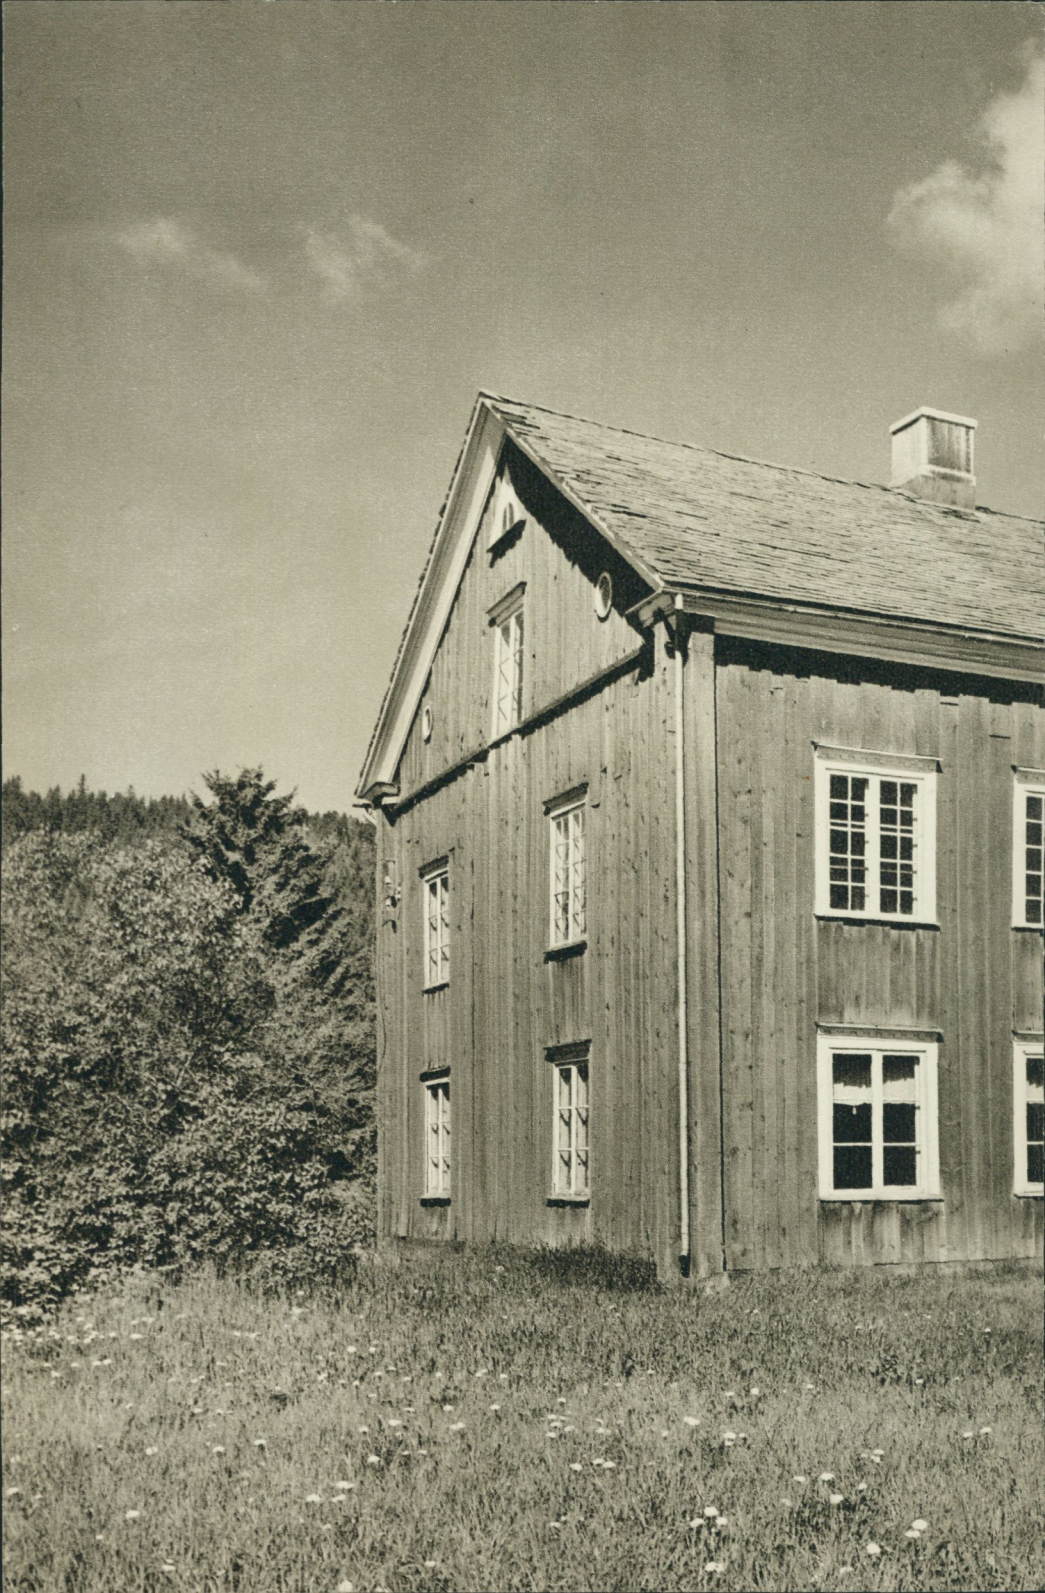
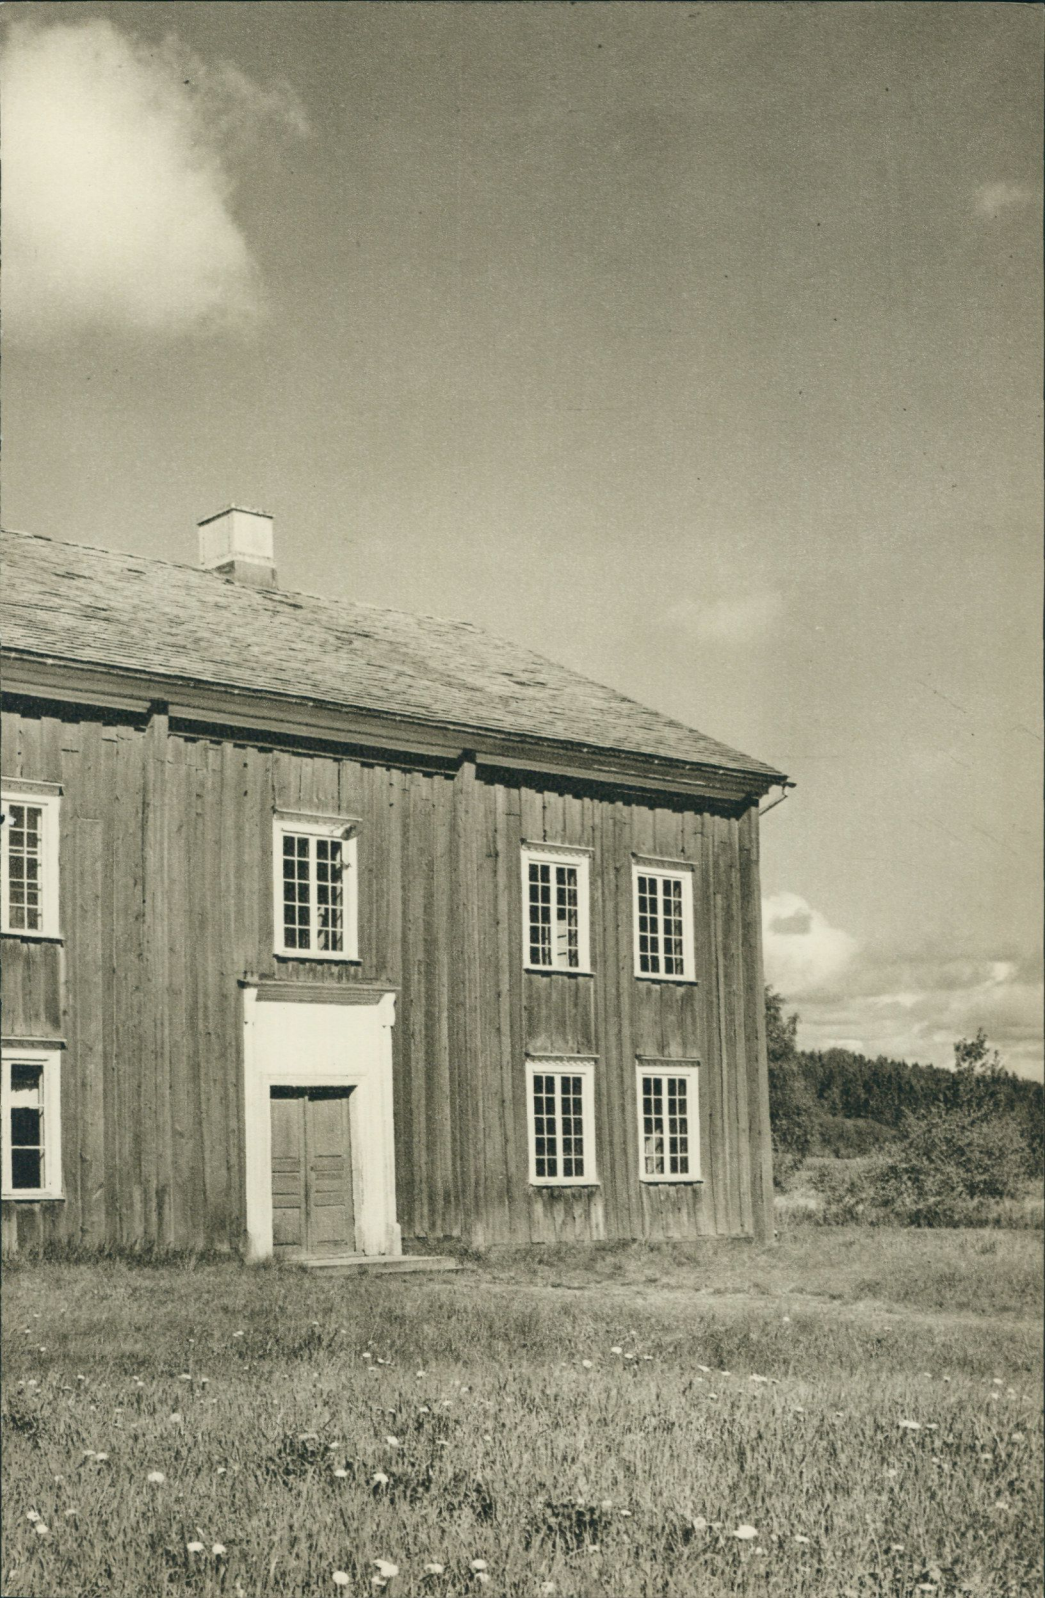
Överst: Gården låg på västra sidan om landsvägen. — Nederst: Dörrom-  
fattning och fönsterfoder avtecknar sig i ljusgrått mot den rödfärgade  
lockpanelen.

Gården låg i Norra Skoga i Ekshärads socken, strax söder om den lilla Busjön. Vägen från kyrkan halvannan mil norrut följer Busjöns östra strand, gör några tvära kurvor vid sjöns sydspets och löper sedan rakt söderut. Just då man kommit in på raksträckan såg man gården ligga på höger sida om vägen: en storvuxen tvåvåningsbyggnad med rödfärgad väggpanel, gråvita foder och listverk, smårutiga fönster och grått skiffertak. Den låg utomordentligt vackert i terrängen. Gårdsplatsen var helt plan, gräsbevuxen och inramad av lövvegetation. Bakom manbyggnaden fanns en liten förvuxen täppa med bärbuskar och fruktträd. Och därbortom höjde sig marken till en brant skogbevuxen höjd, som bildade en effektfull bakgrund i mörkgrönt till den rödfärgade bebyggelsen.

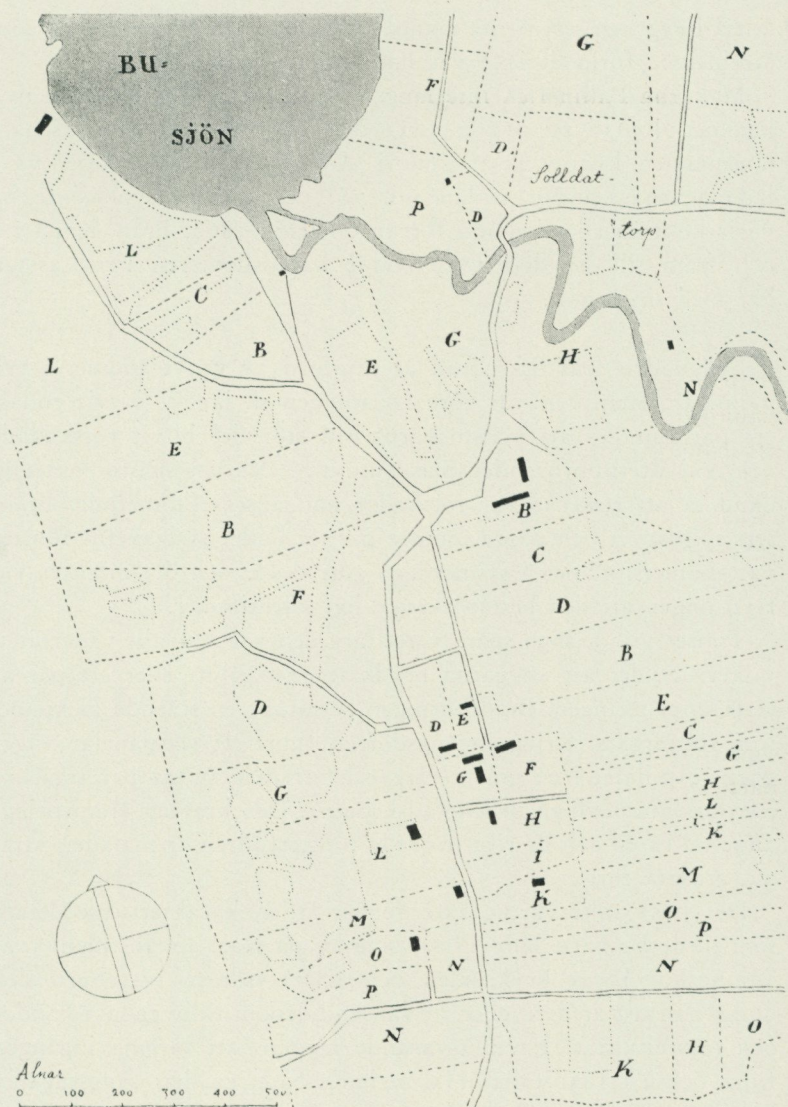
Norra Skoga omkring 1830. Den aktuella gården betecknas med L. Detalj ur karta av Ad. Fr. Stenbeck 1829—31; originalet i Lantmäteristyrelsens arkiv.

Men låt oss återvända till de arkivaliska uppgifterna om fastigheten. Det finns i Lantmäteristyrelsens arkiv en utmärkt karta över Norra Skoga, författad 1829—31 av Ad. Fr. Stenbeck. Enligt denna karta, sid. 15, tillhörde den aktuella fastigheten, som betecknas med litt. L, "Gamle Erik Ersson". En mindre obebyggd tomt öster om vägen med beteckningen litt. I tillhörde "Herr Mantals Commisarien Jan Olof Pallin". Den gamle Erik Ersson var far till Ragnild Ersdotter, Pallins maka. Länsmannen har
