# Fataburen

Nordiska museets och Skansens årsbok

# Hus för få

Mats Janson

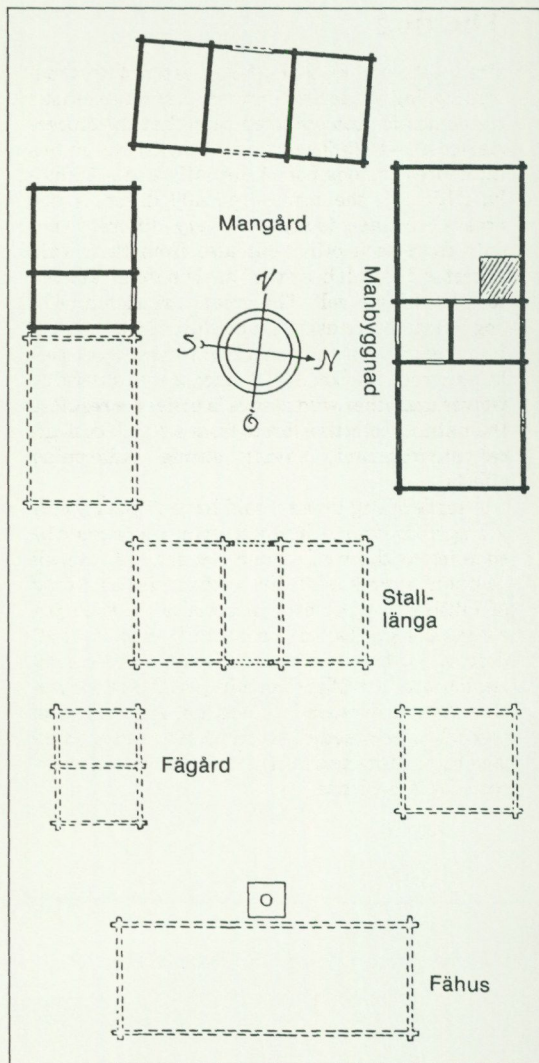
*Centralsvensk gård, Västmanland.  
(S. Erixon, Rig 1919).*

In central Sweden, a type of farm was evolved which forms a relatively elongated rectangle divided in the middle, either by a special gateway section complete with stalls, or else by a fence. This resulted in two separate yards, one for the

farm house and the other for the cowshed. (See illustration, pages 175–176.)

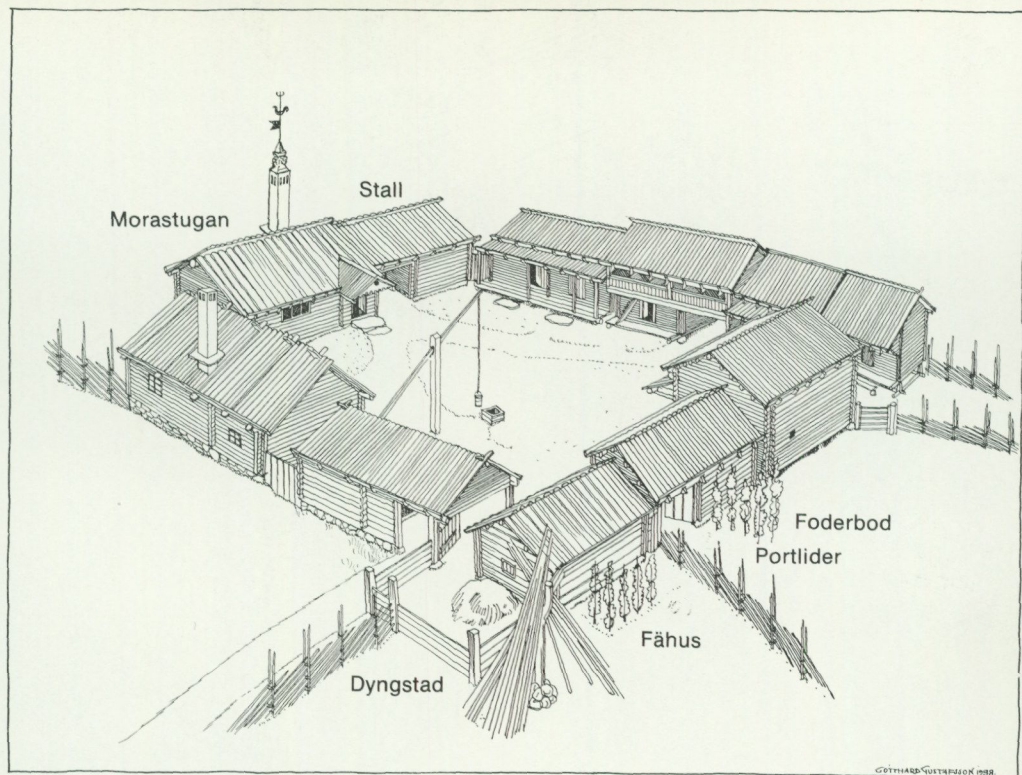
*Moragården på Skansen som exempel på den nordsvenska gården. Se text s 179ff. Teckning Gotthard Gustafsson.*

I *Moragården*, Skansens äldsta gård med byggnader ända från 1500-talet, ligger fähuset i längan mitt emot manbyggnaden. Fähuset är dock en ofullständig kopia av ett fähus från Norets by från ca 1800, varför vi i beskrivningen av hur ett Morafähus sett ut stöder oss på Lars Levanders bok *Övre Dalarnes bondekultur*, som kom ut 1947. När man byggde fähusen förr, placerade man dem så nära brunnen som möjligt och mot byns fägata. Fähusen var i Mora i all-

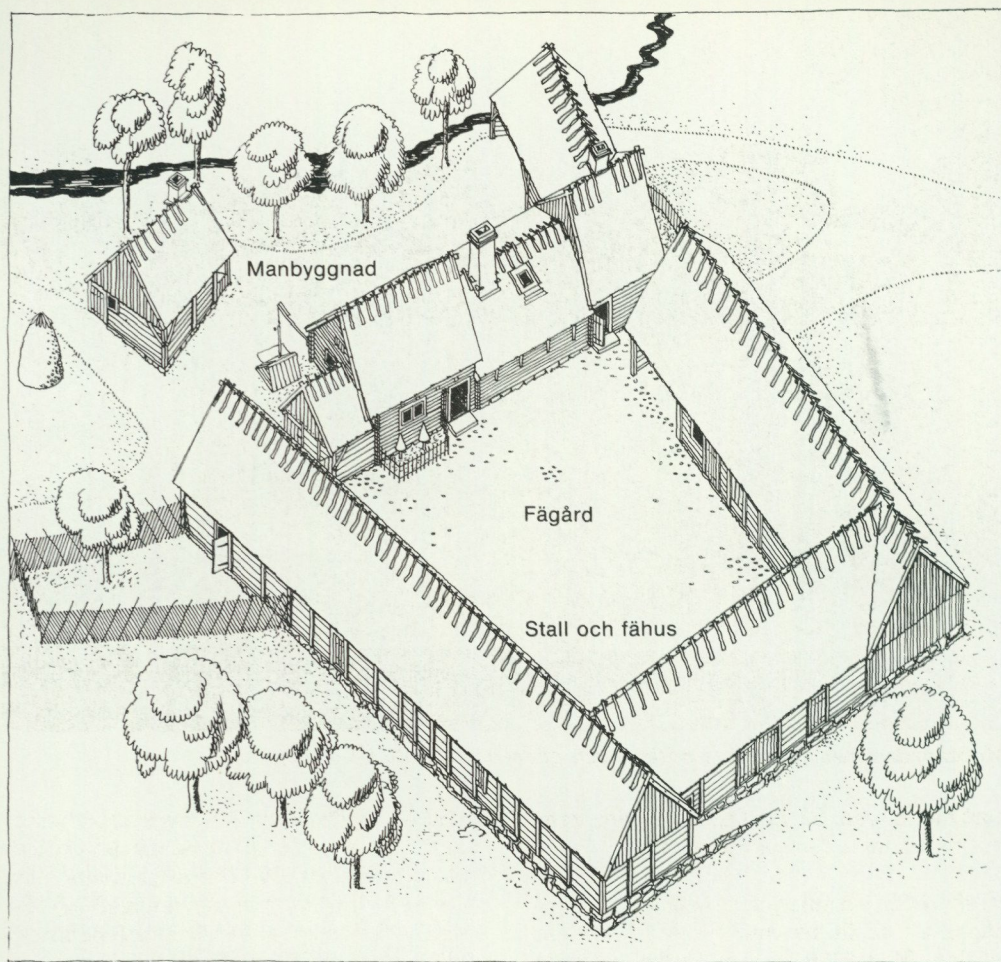
Oktorpsgården på Skansen som exempel på den sydsvenska gården. Se text s 187ff. Teckning Gotthard Gustafsson.

Oktorpsgårdens få- och stallänga ligger mitt emot mangårdslängan. Byggnaden är uppförd i omålat skiftesverk och har halm-tak, som är hopbyggt med de båda flygel-ställda loglängorna. Fähuset har två båsrader: en mindre för fyra ungdjur och en större för fem kor. Framför båsraderna finns fasta krubbor i lådform, vilket var ovanligt i norra Sverige. Golvet är kullerstenbelagt i likhet med gårdsplanen utanför. Intill boningslängans vänstra sida (från fähuset sett) finns en länga som bl a innehåller fä-rhus och svinstia samt foderlada.

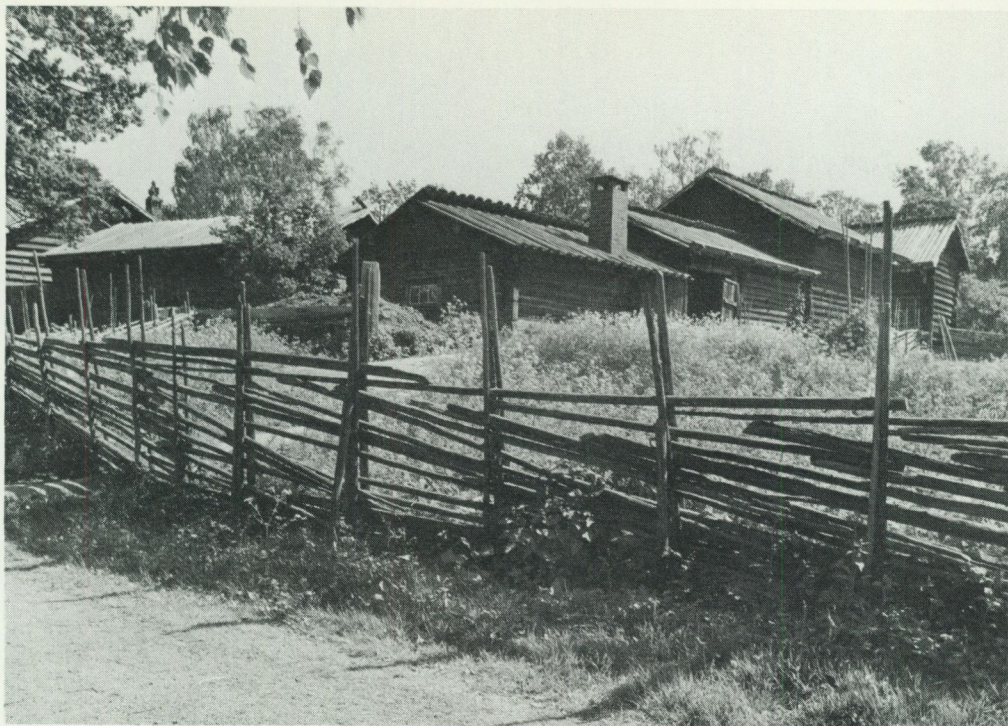
*Moragården med fähuset (i mitten) och gödselstan. Foto Ulla Wåger.*

mänhet uppförda av 7–8 varv rundtimmer och försedda med traditionellt bräddtak. Golvet utgjordes av tillstampad jord eller lera. De var i allmänhet inrättade med två båsradar i Nedan-Siljanområdet och endast en båsrad i Ovan-Siljan. Båsen skildes åt genom enkla båsbalkar, och därinnanför fanns plankgolv. Utanför låg gödselrännan i form av ett par plankor. Ofta var jordgolvet täckt av kvarlämnat strö eller gödsel som bildade ett tjockt hoptrampat lager. När korna på sommaren flyttades till fäboden, togs dessa lager mycket omsorgsfullt till vara. Gödseln skottades dagligdags ut genom gödselgluggen, i Mora ofta utformad som skjutglugg. Utanför fähuset, intill fägatan, låg gödselstan uppbyggd av väggar, i Mora ofta i skiftesverksteknik, dvs ovanpå varandra liggande bräder, som är intappade i skåror i grova, relativt höga stolpar. I fähusen fanns vidare sk getätor, krubbor åt getter, försedda med galler av träspjälor,

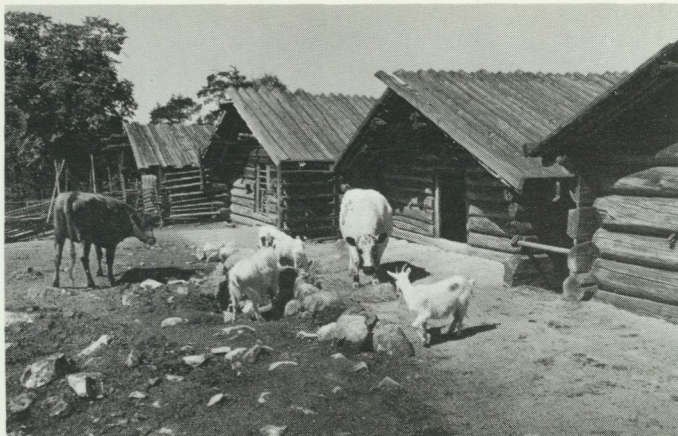
*Moragårdens fäbod, Älvdalsbodarna. Kreaturen samlas framför raden av fähus. Foto Ulla Wåger.*

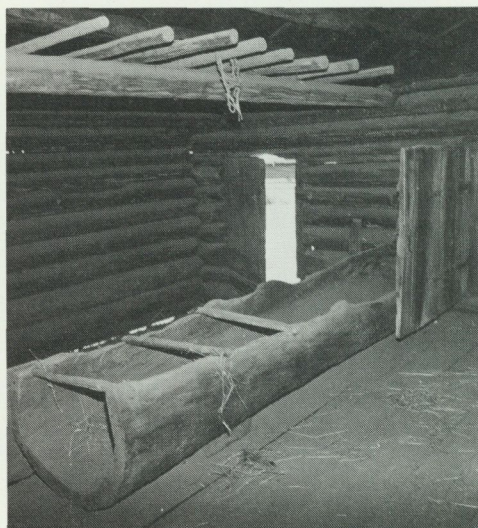
*Moragårdens stall från Bergkarlås. Krubban i form av ett furuskal. Hästarna gick lösa på andra sidan. Foto Ulla Wåger.*

Moragårdens stall är beläget i samma husrad som manbyggnaden. Mellan manbyggnaden och stallet är ett portluder, mot vilket stallets två dörrar vetter. I Dalarna var det vanligt att stallet låg nära intill boningshuset, vilket kan tolkas som tecken på den rang hästen intog som husdjurens överklass. Genom den vänstra dörren kommer man in i "öställe" (höstallet), varifrån man utfodrade hästarna. Krubban i form av en lång urholkad trästam står på "öställets" golv mot det andra utrymmet, som kallas "dritställe" eller hästkätten. Golvet är här av jord, till skillnad från "öställe", som har brädgolv. I Mora var det vanligt att tillverka krubban av ett furuskal, en torrfura, som var rutten invändigt. För att inte

hästarna skulle dra omkring fodret i krubban, avdelade man denna med käppar, som borrhades in i krubbans kanter, eller också ställde man dit en "grind" på den kant av krubban, som vette mot hästarna. Golvet i dritställe, som var av jord med pålagd torv, blev med tiden täckt av ett tjockt lager av strö av olika slag, mest hackat granris och halm.

bevarade exempel på stallbyggnad där kreatur inte varit fastgjorda i bås med hjälp av bindslen, utan där djuren fått gå lösa. Det var längre tillbaka i tiden en vanligt förhållande både för kor och hästar.

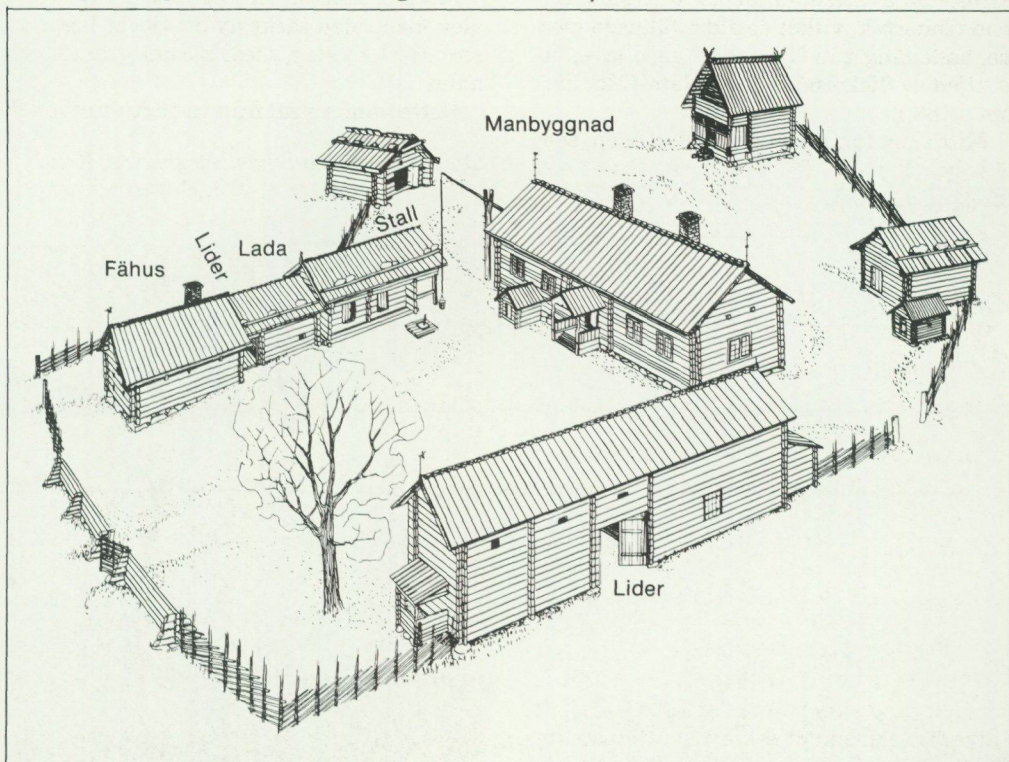
*Älvrosgården på Skansen. Teckning Gotthard Gustafsson.*

Älvrosgårdens fähus ger oss en unik bild av ett nordsvenskt fähus, så som det kan ha sett sig på 1700-talet och i viss mån ända in på 1800-talet. Som gårdens övriga byggnader är det uppfört av rundtimmer i furu med vedtak på lager av näver. En hög skorsten av sten visar att där finns eldstad.

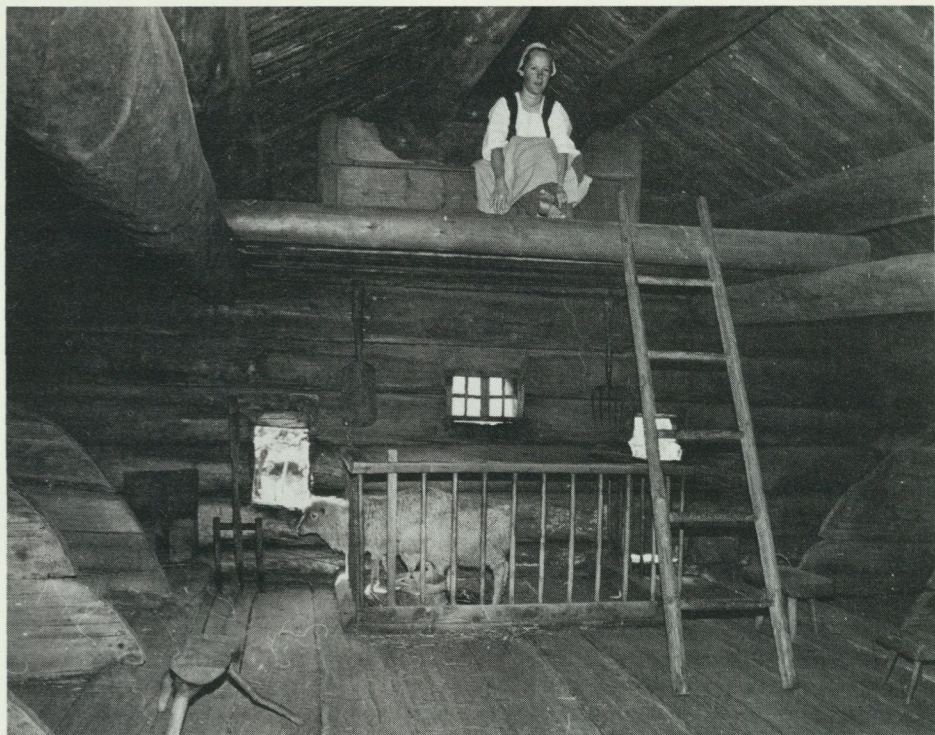
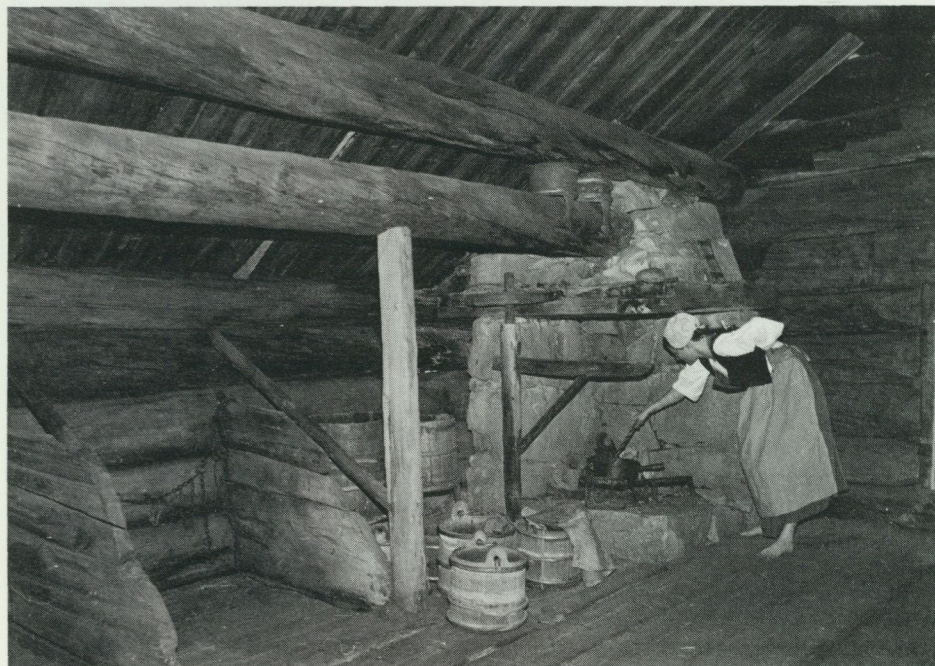
*Älvrosgårdens fähus med pigornas hjälle uppe på "steckaåsarna". Bilden under visar den öppna eldstaden där "sörpan" lagades. Foto Ulla Wåger.*

När man från portlidret kommer in i fähuset tar det ett tag innan ögonen i dunklet börjar urskilja detaljer i inredningen. Bara genom ett litet fönster i gaveln strilar ljuset in. Vore det vinter och mjölkningsdags skulle väl också elden i den öppna spisen omedelbart till höger om ingångsdörren lysa upp rummet. Längre in i huset ser vi åtta

bås, vars balkar av bräder bildar en svängd bågförm. Grova plankor utgör golv med en särskild gödselränna utanför båsen, som avslutas med en gödselglugg i gavelväggen, genom vilken gödseln skottades ut. Vidare finns det mellan båsräderna längst ned en färkätte av pinnar.

Byggnaden är en ryggåsstuga och väldigt åsar bär upp taket. Här saknas således innertak som skulle för höet. Två längsgående timmerstockar som i bygden kallas "steckaåsar" är infogade i vardera gaveln. De har fått flata översidor för att kunna användas som hyllor för mindre träkärl, som det finns gott om i ett fähus. Men "steckaåsarnas" viktigaste uppgift är att fungera som plattform för en säng, som man når genom en steg. Detta, liksom en säng som står till vänster innanför ingångsdörren, antyder att fähuset även använts som över-

Den öppna eldstaden, försedd med kittelvind av trä, har också spiskåpa. Eldstaden användes dagligen för att värma upp vattnet till sörpfodret. Sörpa som foder åt korna har varit mycket vanligt, särskilt i norra Sverige. Sörpan är vanligtvis en blandning av hackelse, hö och gröpe, som blandas med hett vatten för att få en grötliknande konsistens. Varje bygd, ja varje gård har haft sitt recept på sörpa. En meddelare från Jämtland berättar oss följande; "Man fyllde murpannan (eller kitteln) med vatten och eldade därunder så att vattnet blev nästan kokhett. Under tiden stoppade man i sörpbyttorna en blandning av agnar, småfoder, och repat torrt säl- och rönnlöv, samt överst några strå fethö jämte något torrt potatis- eller rovblast, varefter allt i byttan fast hoppackades. Sedan vattnet i murpannan blivit hett eller dragit nog, östes det på sörpbyttorna, däri innehållet fick stå och draga en viss stund innan det tillställdes varje djur som skulle ha sörpa. Dock hade man först hållt av lagen av sörpbyttorna och vattnat korna därmed." Strax utanför lidret, hopbyggd med foderladan, är en liten timrad sörpbod, där ingredienserna till sörpan förvarades.

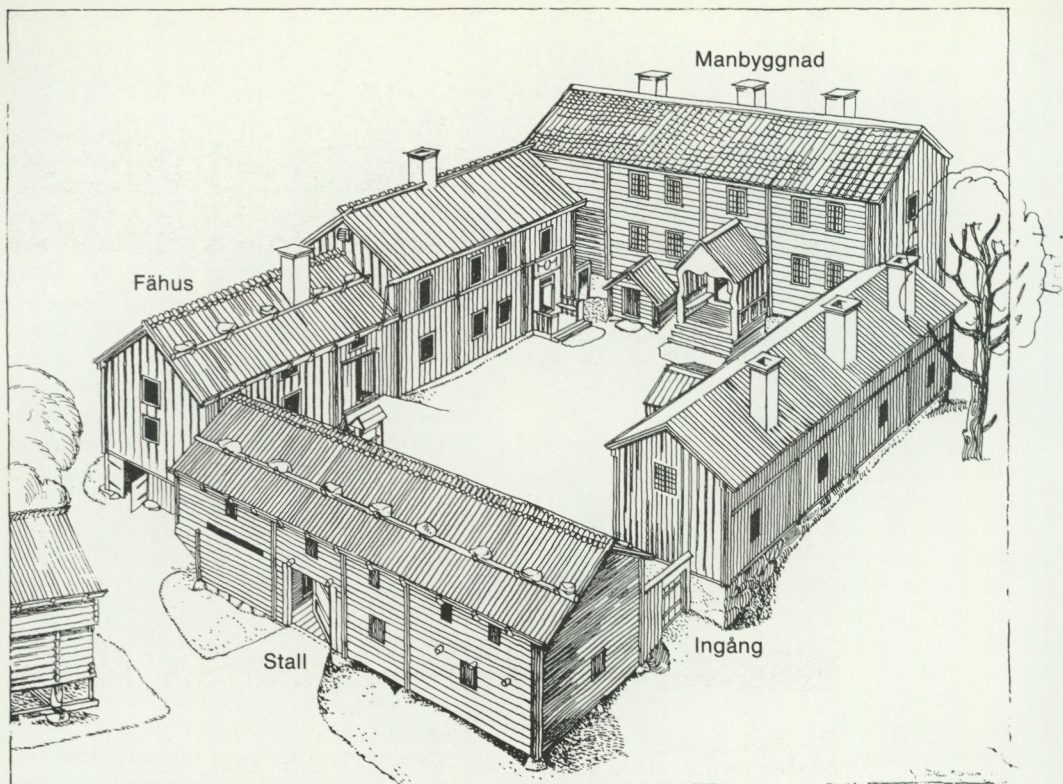
*Delsbogården på Skansen. Teckning Gotthard Gustafsson.*

*Delsbogårdens* "fax" ligger i den vänstra längan, vägg i vägg med sängstugan (gäststugan) från Sunnanås. Det kommer från Gåsbacka by och är troligen uppfört på 1830-talet. Fähuset skiljer sig knappt från bostadshuset: det har rödfärgad panel, är relativt högt med stora blyspröjsfönster med vitmålade foder, och även skorstenen antyder boningshus. Det enda som särskiljer fähuset från ett boningshus är den stora dubbelporten, som leder in till det inbyggda lidret, som längst in innehåller en mjölk-kammare, där mjölken förvarades i ett stort antal låga tråg, placerade på särskilda ställningar. Tv är dörren till fähuset. Hela inredningen ger ett genuint intryck, väggarna är klädda med profilerade bräder som vackert mörknat, slitits och slipats blanka genom naturlig nötning och noggrann tvättning.

Fåhus som Delsbogårdens kallas ”högfåhus”. De var placerade på en sluttning för att utnyttja mellanskillnaden mellan byggnaden och marken som ”dyngkällare”. Gödseln kunde också lättvindigt mockas ned genom hål i golvet. Fåhus av detta slag började byggas i Norrland omkring mitten av 1800-talet, men ansågs så småningom olämpliga, eftersom de var kalla och osunda genom draget och fukten från gödseln.

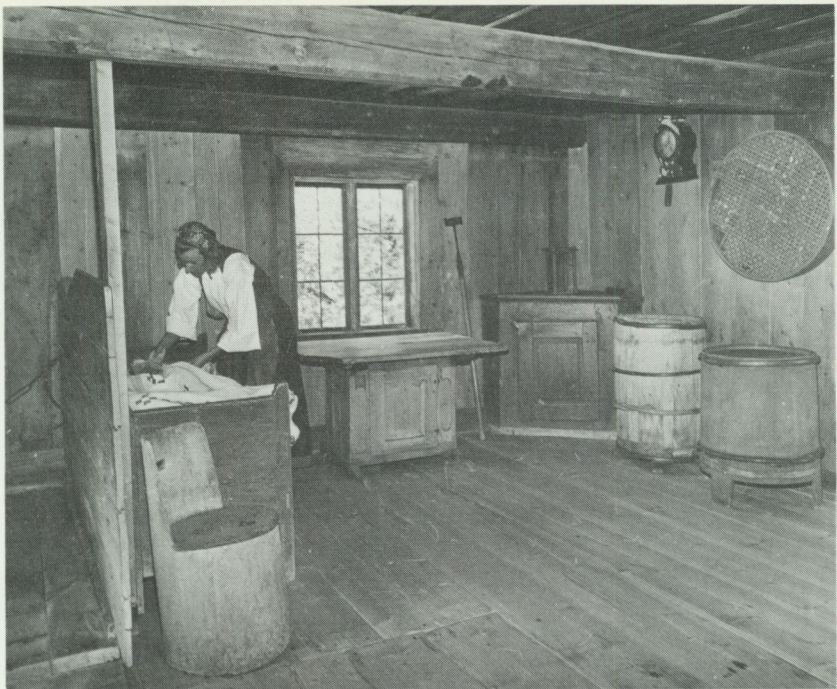
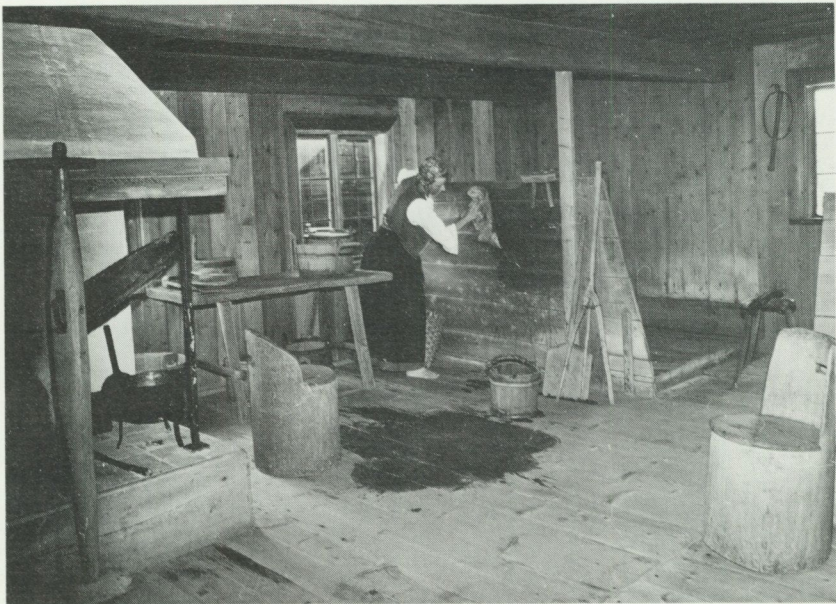
*Delsbogårdens fähus. Platsen för säng och bord (övre bilden). Arbetsbänken mellan eldstad och bås (nedre bilden). Foto Ulla Wäger.*

Den första delen av fähuset liknar en vardagsstuga: här finns den öppna eldstaden tv med en stor inmurad kopparpanna, vid sidan av denna en arbetsbänk framför fönstret, samt i motsatta hörnet en utdrags-säng, ett bord, ett hörnskåp samt stora laggade kärl. Utrymmet ger ett hemtrevligt, köksliknande intryck. Här bereddes sörpan, här sov man och här bakade man. En meddelare från Ovanåkers socken i Hälsingland berättar om ett liknande fähus: "Inom dörrens ena sida var spismuren med öppen spis och pannmurugn. Under (fanns) vattenvärmare av tackjärn, senare koppar, med messingskran till Fatkaret av trä med lock. Mellan muren och väggen var vedbränslerum. Invid Fatkaret (fanns) hon som var bondens sorgebarn. Var sällan tät och rötte ofta väggen der, av timmer. Intill mot första spiltans båsbalk stod diverse saker, mjöl- eller saltkärl, samt fat ämbar av

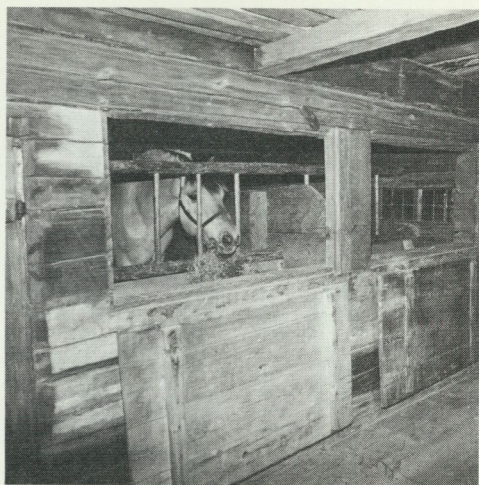
*T v Delsbogårdens stall. Utrymmet varifrån utfodringen skedde. Observera luckorna.*

Delsbogårdens stall ligger i västra delen av den stora uthuslängan mittemot huvudbyggnaden. Hästarna står i tre spiltor med höga båsväggar och varje spilta har en fast krubba för foder. Från lidret kommer man vidare genom en särskild dörr in i ett smalt ytterrum mellan spiltraden och väggen in mot gården, varifrån utfodringen skedde.

Man kunde praktiskt från detta foderrum lägga fodret direkt i krubborna, genom öppningar in mot stallet. Öppningarna var försedda med luckor, som kunde stängas igen när det var särskilt kallt ute. Foto s 186.

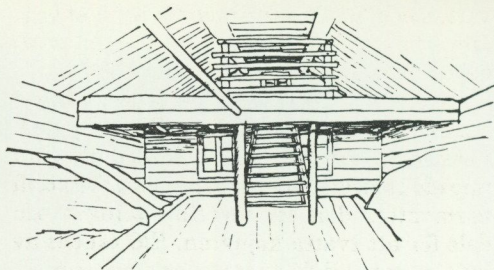
*Ovan "föushilla" eller hjälle, utrymme för pigor och kreatur. (Atlas över Svensk folk-kultur, 1957).*

lad i Fataburen 1969. En meddelare i Revsunds socken i Jämtland berättar hur hjällen kunde vara uppbyggd: "I stället för foderskulle över fåhuset, hade man en från fåhuset öppen botten över bortåt halva fåhusutrymmet, som kallades 'föushilla'. Där hade man kättar för fåren och ett slags staket att fästa getterna vid, som hade staketspiälorna så glesa att getterna nett och jämt kunde sticka genom huvudet och äta fodret ur den framom anordnade krubban." På detta utrymme delade flickorna plats med får och getter. På hjällen hade man också en primitiv belysning. "Med flinta och fnöske var det inte så lätt att få lyse. Vanligen hade man en sandstenshäll på hjällen, där man lade ifrån sig det lilla stickbloss, som man lyste sig med innan man lade sig." (Lima, Dalarna.)

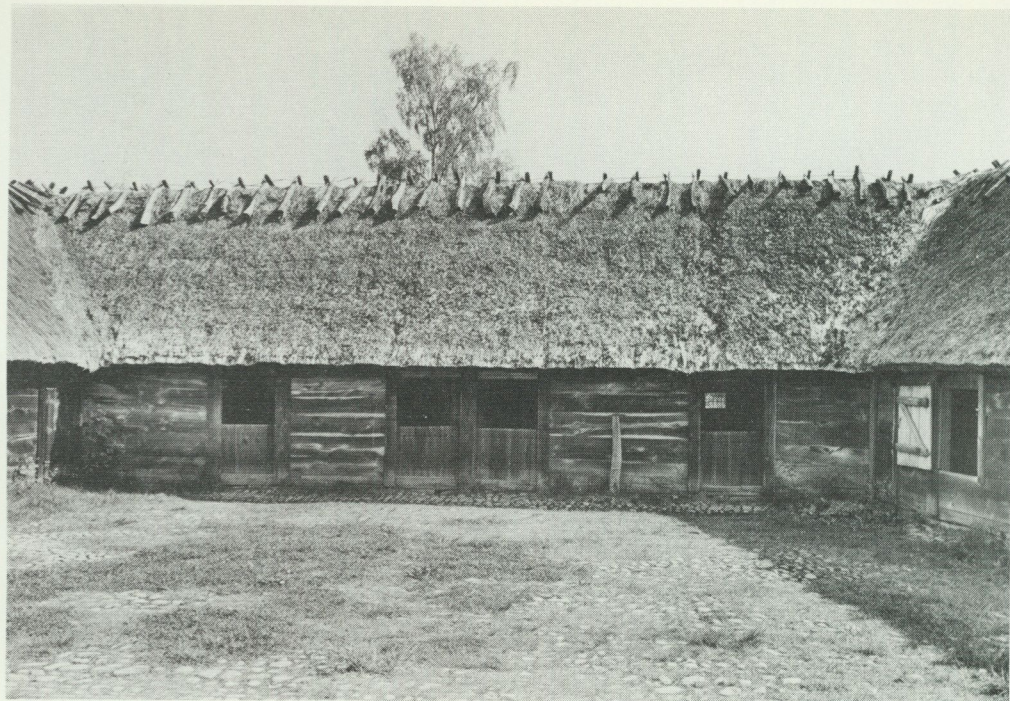
*Oktorpsgårdens stensatta gård, med fähus t v och stall t h.*

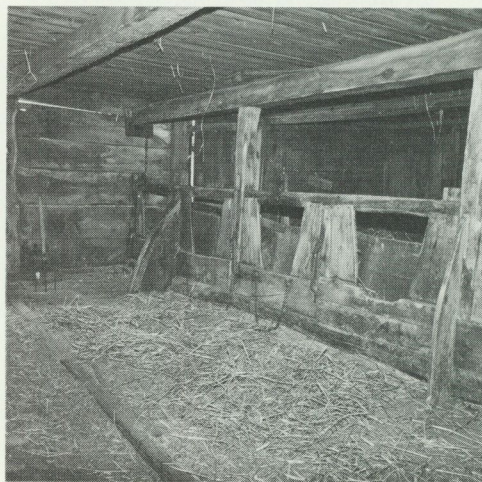
*Fähuset från Oktorpsgården har fem bås för kor, fyra mindre bås för ungdjur samt en kalvkätte. Foto Ulla Wåger.*

Kreatur har i fähusen i äldre tid stått bund-na vid ytterväggarna med bindslen av trä, under senare delen av 1800-talet även av järn. Bindslena av trä kunde utgöras av

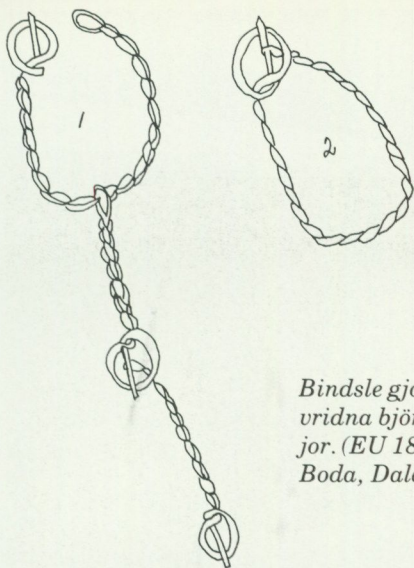
*Bindsle gjort av vridna björkvid-jor. (EU 18945, Boda, Dalarna).*

vidjor eller av sk klavar. Som framgår av teckningarna av ett vidjebindsle, fanns i länken en ögla, som trädde in i dess andra ände, som var utformad som en snodd med "låsstängel". Klavarna beskrivs på följande sätt av en meddelare från Lindome socken i Halland: "En klave bestod av två delar, 'övre' (den hålförsedda lilla brädan) och den böjda käppen. En knob (knopp) på käppens ända hindrade att käppen ej gick genom hålet på 'övre'. När man skulle sätta klaven på en ko, trädde man den mindre knobben till vänster genom hålet på övre. Käppens egen spännkraft verkade nu att den tunnskurna delen av käppen nedom knobben, gick in i skåran till vänster om hålet och klaven var låst." (S 189)

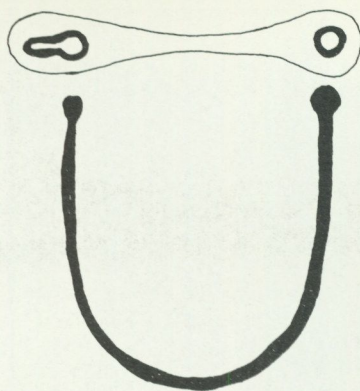
*Bindsle, s k klave, bestående av en häl-för-sedd bräda och en böjd käpp. (EU 24847, Lindome, Halland).*

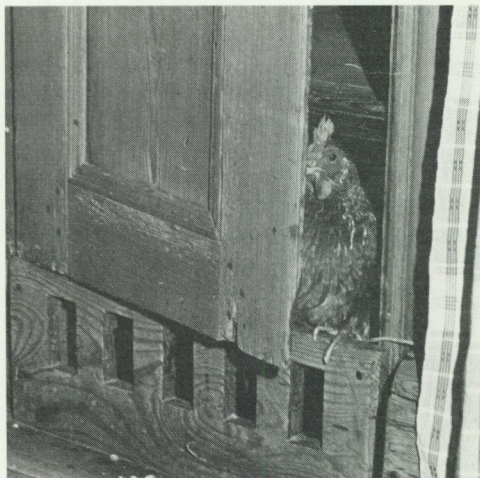
*Under sängskåpet i Oktorpsgården finns "hönsasteket", ett utrymme för höns vintertid. Foto Hans Koegel.*

Fähuset på Oktorpsgården var i viss mån även utsträckt till familjens boningshus. Eftersom eldstad saknades i de sydsvenska fähusen, och de i allmänhet var uppförda med skiftesverkets tunna plankväggar, var det naturligt för människor att ta med sig småkreatur som kalvar, lamm, höns och gäss in i den uppeldade stugan, då det var särskilt kallt ute. I Oktorpsgårdens "stuga" finner vi framför nedre delen av väggskåpet ett trögaller, det s.k. "hönsasteket", som bildar en liten hönsbur. I vissa fall förekom det att man höll hönsen i stugan året om. Även kunde man på vissa gårdar i Sydväst-sverige ha en kalvkätte placerad innanför dörren, nära eldstaden.

fireplaces and, consequently, were never inhabited by human beings. If the weather became too cold for small creatures like chicken, calves and geese, they were let into the dwelling house instead. Underneath the built-in bed in Oktorpsgården there is a wooden lattice which provided a small cage for the chicken to live in during the cold season.

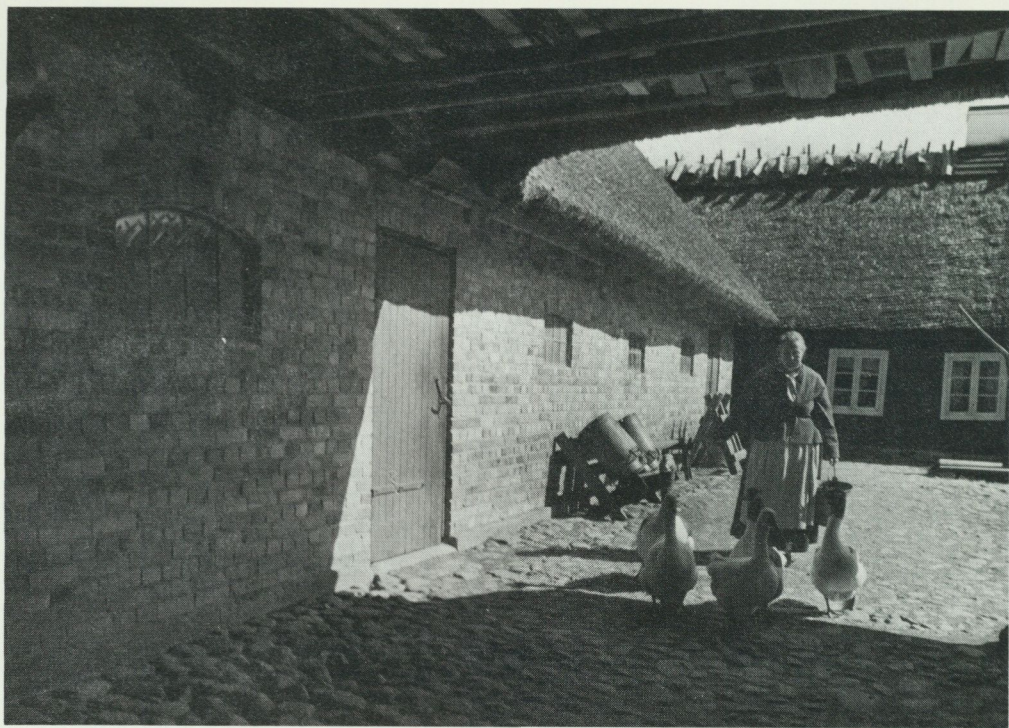
*Genom portlidret kommer man in på den stensatta gårdsplanen med fähuset t v. Foto Ulla Wåger.*

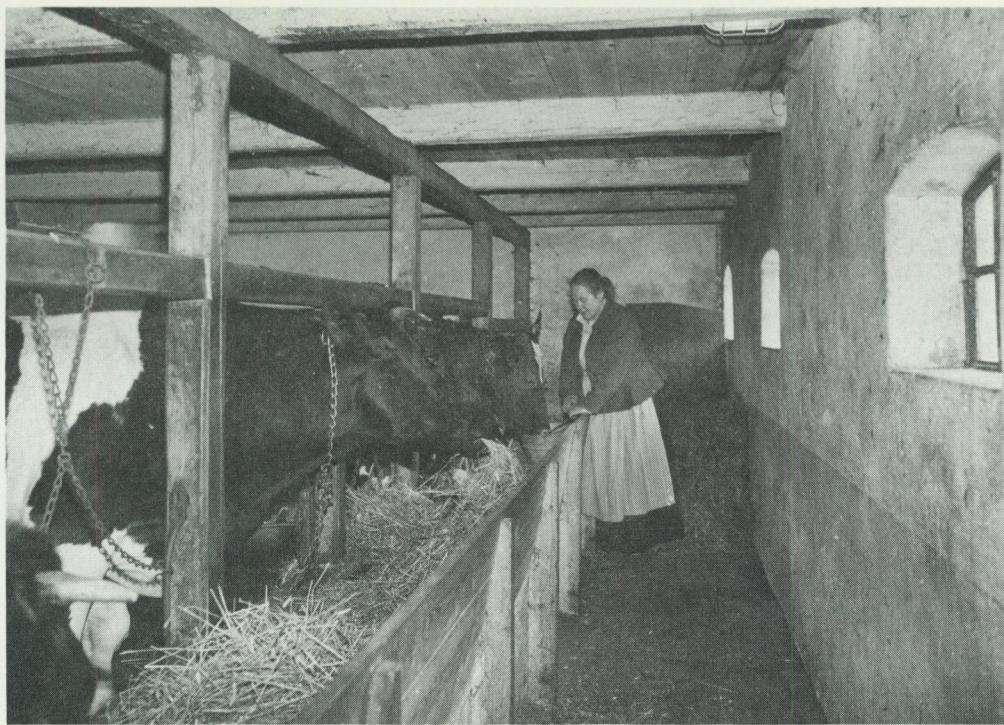
*Kobåsen placerade i en rad för sig med särskild fodergång framför foderbordet. Foto Ulla Wåger.*

Fähuset ligger till vänster om portlidret och är uppfört av gulbränt tegel 1917. Liksom i Oktorpsgården ligger både fähus och stall i samma länga och här även utan mellanskiljande vägg. En nyhet i fähusens inredning är att kobåsen nu placerats i en rad mitt i huset och att det framför foderbordet, med inmurat halvcylindriskt stengodsror, löper en särskild fodergång. I jämförelse med de äldre fähusens bås mot ytterväggen blir utfodringen här betydligt lättare att utföra. Den vänstra delen av fähuset innehåller ett par spiltor, fölbox och kalvkätte.

In the Skånegården cowshed, which is the youngest of those to be seen at Skansen, there has also been a change of interior design. Whereas in the earlier cowsheds the cattle occupied two rows of stalls lining the outer walls, they are now ranged in a line in the middle of the cowshed, with separate feeding racks for convenient feeding. In earlier times nearly all the work in the cowsheds was done by women, the men being responsible for looking after the horses. At the beginning of the twentieth century, however, men also began to help with mucking out and feeding in the cowsheds, but seldom with milking, which was considered beneath their dignity.
