FATABUREN 1974

NORDISKA MUSEETS OCH  
SKANSENS ÅRSBOK

## Att flytta hus till museum

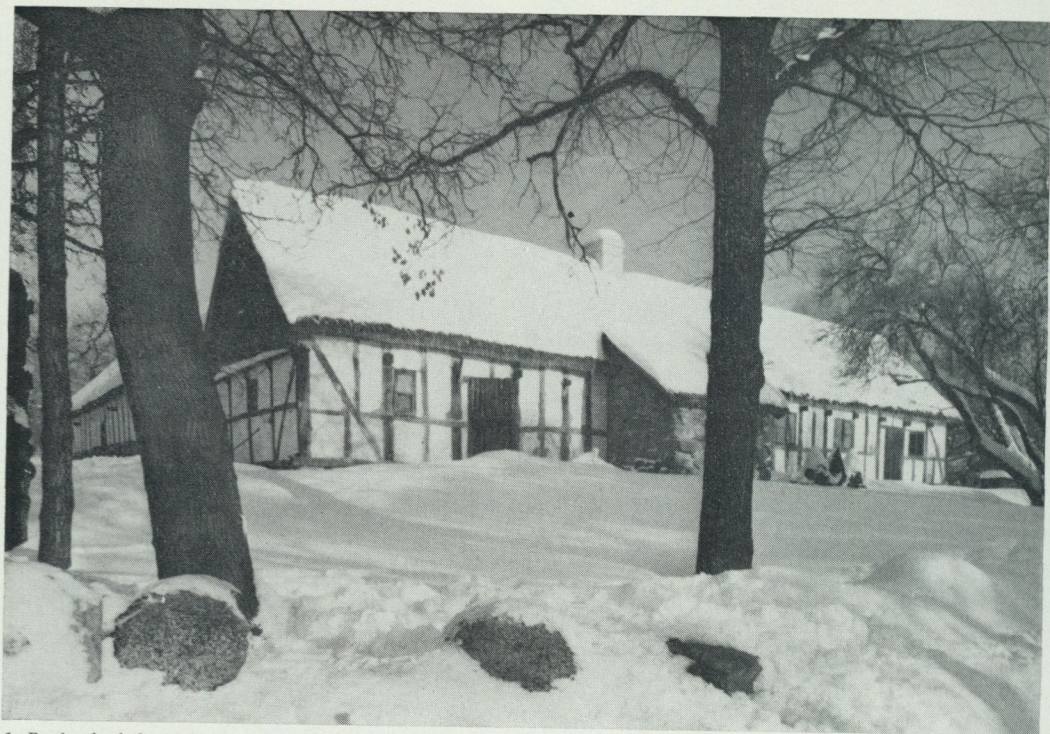
1. Ravlundagården  
på Skansen. Bo-  
ningslängans syd-  
sida med den ut-  
skjutande bakugnen.

flyttades till Skansen 1912—13, var en halmtäckt, fyrlängad bondgård, där boningshuset var uppfört i korsvirke och uthusen i en blandning av korsvirke och skiftesverk. Boningslängans planlösning och detaljutformning visade sydsåskiskt byggnadsskick med dess påverkan av kontinentala förebilder.

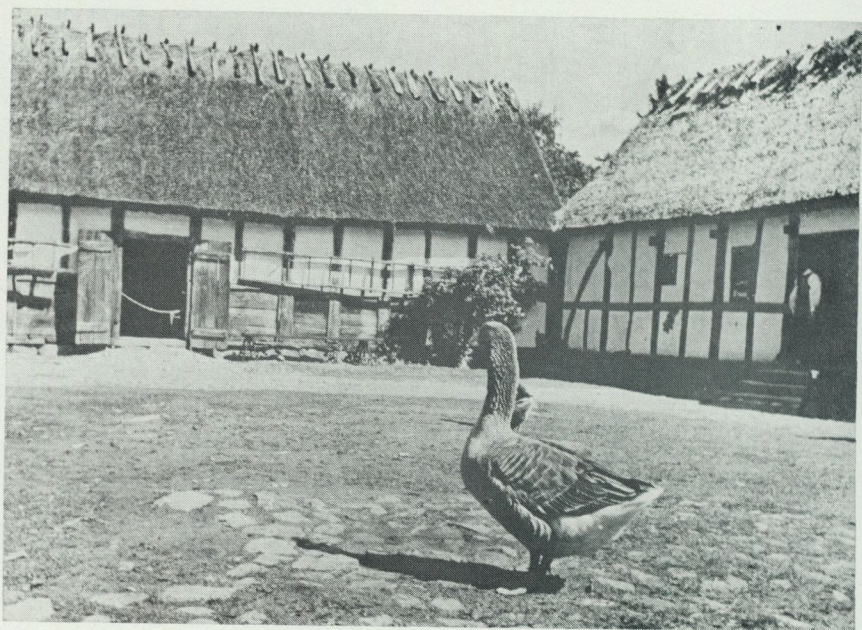
2. Ett hörn av Rav-  
lundagården med  
östra loglängan och  
boningshuset. Foto  
1938.

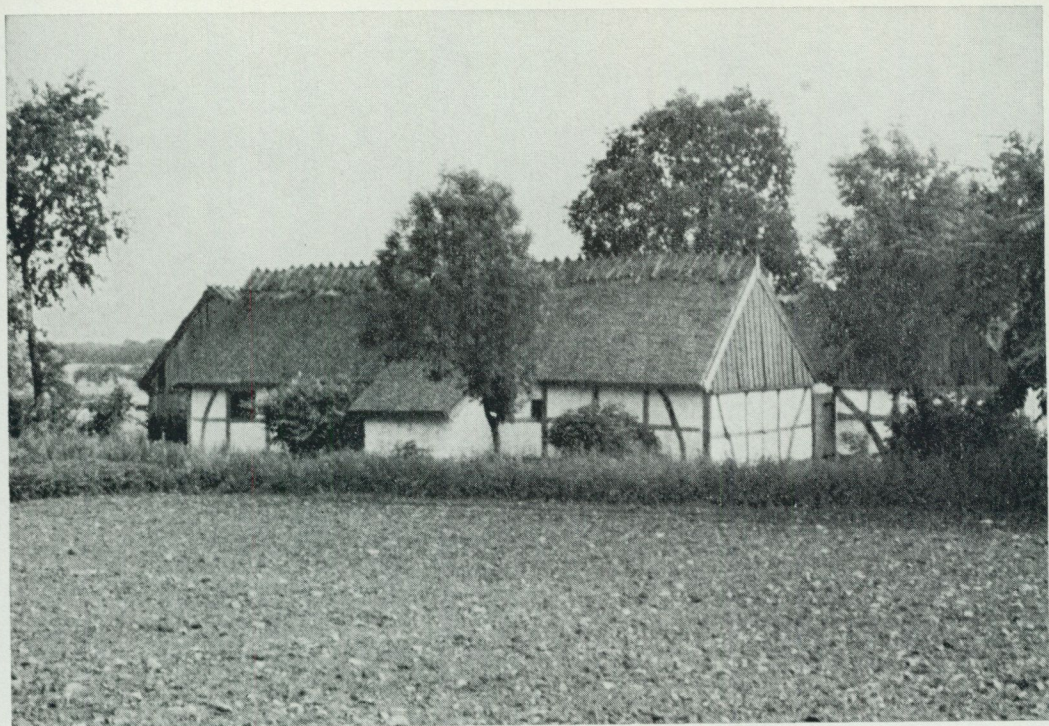
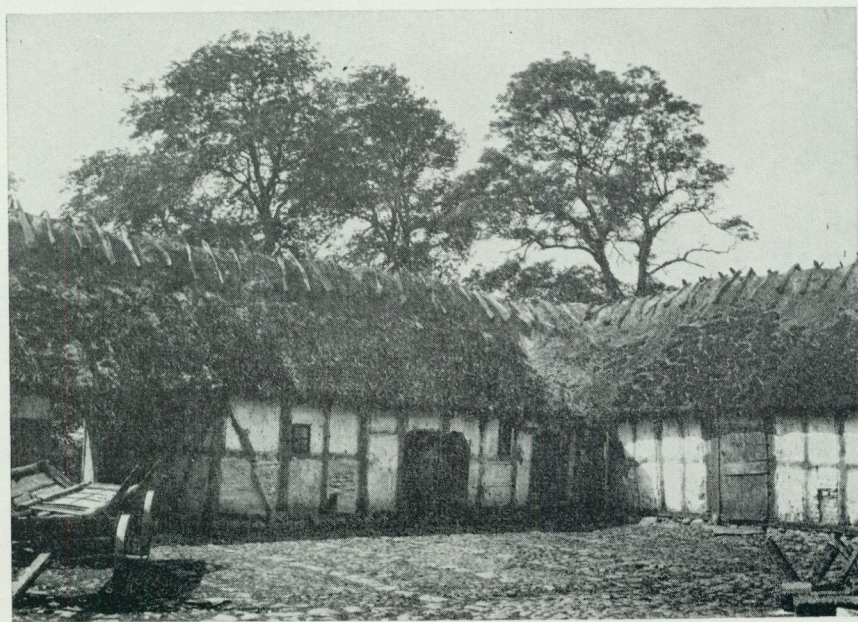
3—4. Bondrums-  
gården i Fågeltofta  
socken. Som fram-  
går av bilderna är  
den mycket lik  
Skansens nedbrunna  
Ravlundagård. Foto  
1973 och 1923.

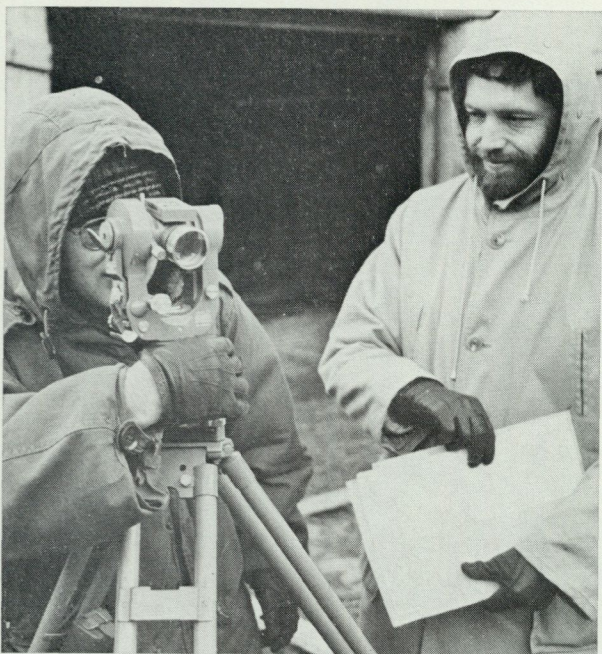
10. Fotogrammetrisk uppmätning av Hög 18:1. Per Nordin och Gösta Arvastson. Foto 1974.

Av en lycklig slump har också en annan typ av uppmätning kunnat tillföras det material som samlas om gården. Fil. kand. Gösta Arvastson vid Folklivsarkivet i Lund har nämligen inlett ett samarbete med forskningsingenjör Per Nordin vid Tekniska Högskolan i samma stad. Det går ut på att finna enkla rutiner för användning av fotogrammetrisk uppmätning av byggnader. Som ett lämpligt objekt för sin verksamhet har de bl. a. valt att mäta upp Hög 18. Vi kommer alltså att här kunna jämföra denna metodik med det sedvanliga ritandet med hjälp av lod, tumstock och måttband.

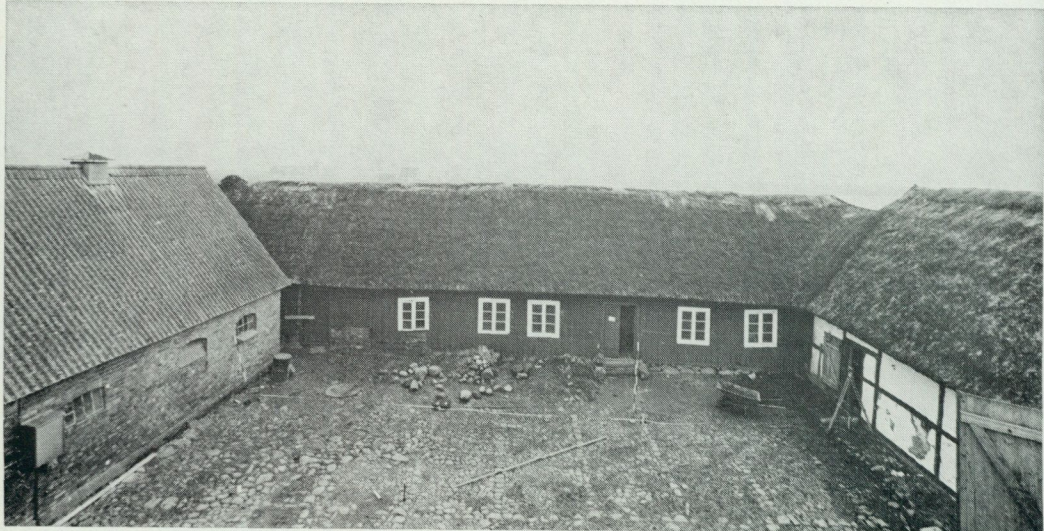
11. Hög 18:1. Stallängen, boningshuset och den västra loglängen. Foto 1974.

Gåvan omfattade fyra byggnader på fastigheten Hög 18. Tillsammans bildar de en fyrkantig gård med boningshus, stall och två logglångor. Stallet är murat av bränt tegel och täckt med eternit medan de övriga byggnaderna är uppförda dels i korsvirke, dels av obränt tegel och takade med halm. En del av korsvirket är fyllt med lerklining, en del med obränt tegel och i några väggar har de ursprungliga fyllningarna avlägsnats och ersatts med brädbeklädnad.

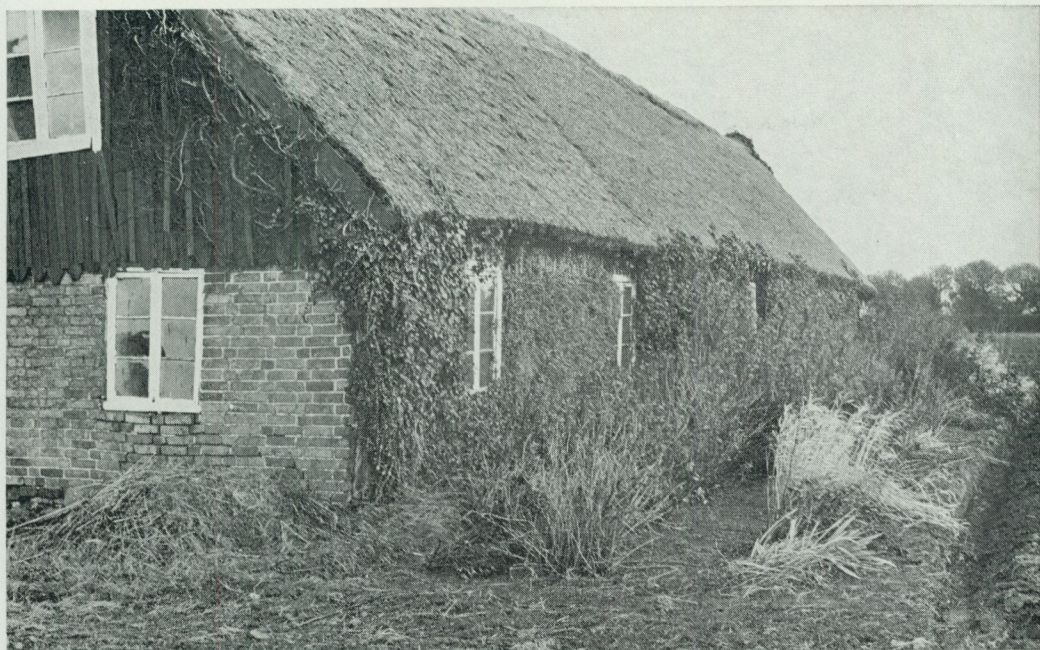
12. Hög 18:1. Av den ursprungliga trädgården återstår en smal remsa längs boningshusets sydsida. Foto 1973.

Hög 18 har ursprungligen haft en trädgård i anslutning till boningslängans utsida. Större delen av den hade sedan många år avlägsnats och jorden lagts till den övriga åkermark, som omger gården på tre sidor. Den fjärde sidan gränsar mot tillfartsvägen till fastighetens andra gård, där Karl och Betty Åkesson bor. Av trädgården återstår endast en smal remsa, beväxten med ett antal buskar och prydnadsväxter, vilka artbestämts och förtecknats för att i sinom tid överflyttas till Skansen. Där finns tyvärr inte mark nog att återge hela den ursprungliga trädgården, men så stor del som utrymmet medger skall återställas till samma skick, som den haft på 1920-talet.

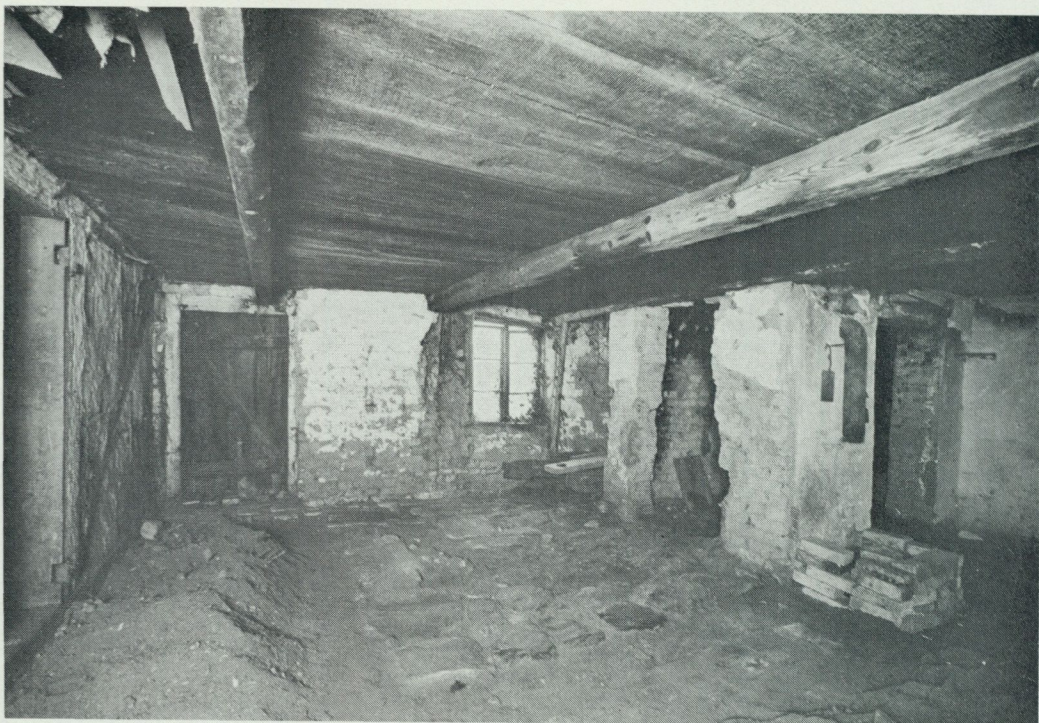
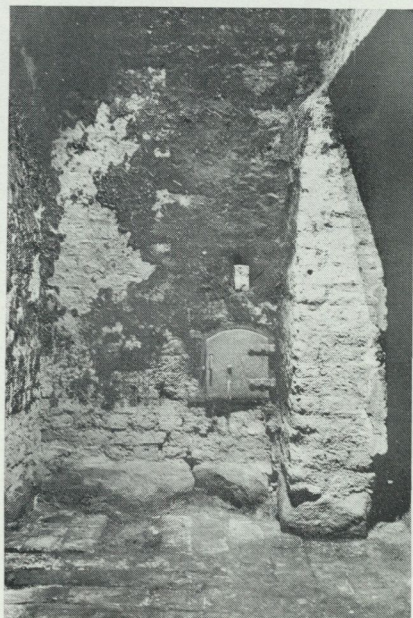
13—14. Hög 18:1. I Boningshuset finns den gamla skorstensstocken kvar, vars nedre del utgjort gårdens ursprungliga kök. Spåren efter den borttagna bakugnen är så tydliga att den kan rekonstrueras. Luckan, genom vilken biläggargugnen i stugan eldades, finns ännu kvar. Foto 1974.

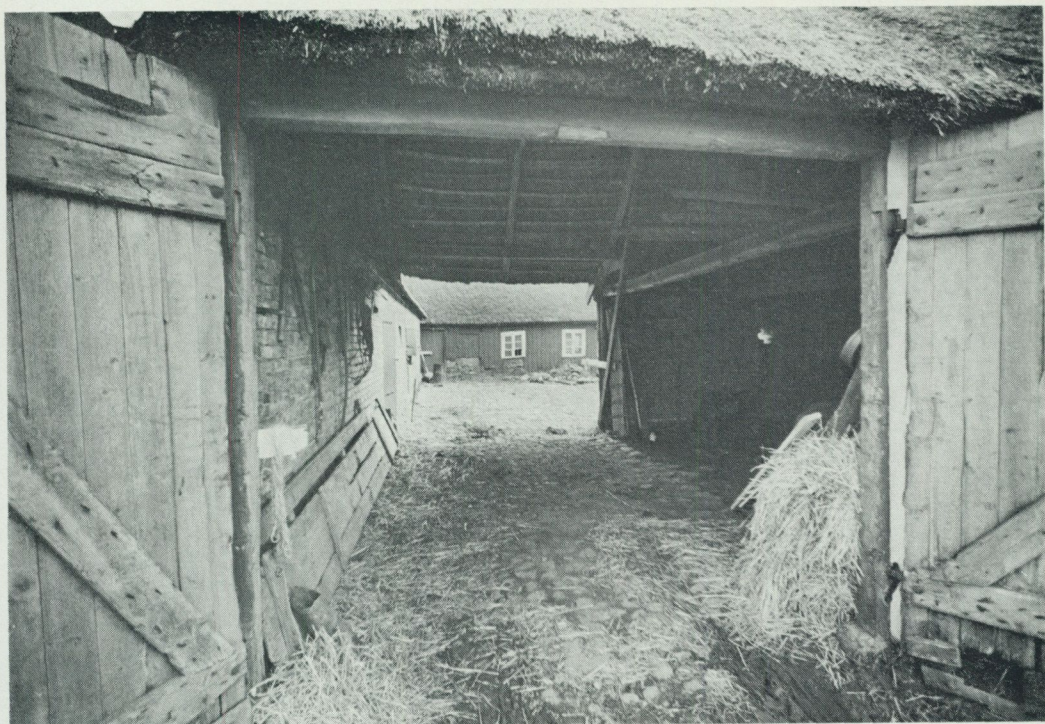
15. Hög 18:1. Infarten till gårdsplanen mellan stallet och norra loglängan. Foto 1974.
